# DIAGNÓSTICO DE MOVILIDAD DEL PUEBLO ORIGINARIO DE SAN SEBASTIÁN XOCO

**ELABORADO POR:**

Asamblea Ciudadana del  
Pueblo de Xoco, ACPX.

Coordinación de Procesos  
Organizativos del Proyecto de  
Derechos Económicos Sociales y  
Culturales, ProDESC.

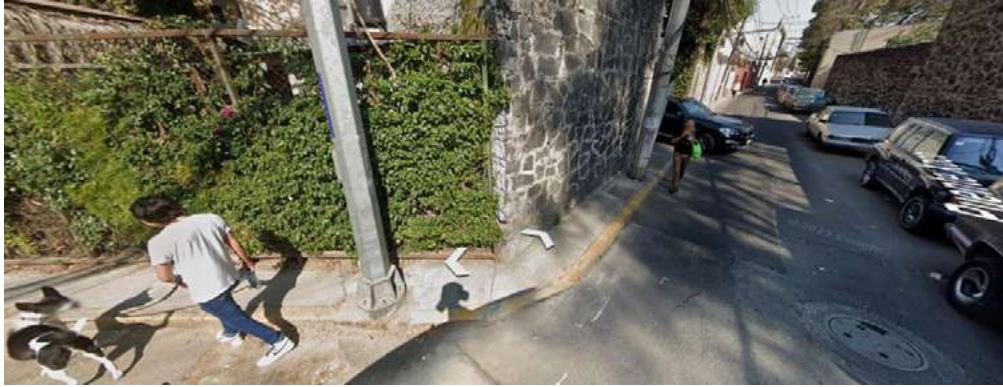
principalmente en las noches, y durante los eventos realizados por el Centro Cultural Roberto Cantoral (“El Cantoral”), que es cuando mayor flujo vehicular presenta, y cuando es muy difícil que los vehículos cedan el paso a las y los peatones.

▲ Intersección de las calles Puente de Xoco y Mayorazgo de Higuera.  
©Google maps [Consultado el 15 de Julio de 2024]

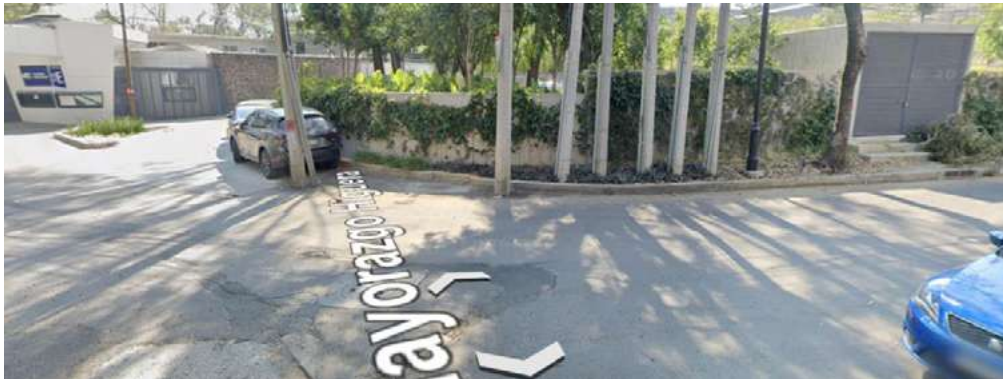
▲ Acera sur de Mayorazgo de Higuera, frente a la puerta A de "El Cantoral".  
©Google maps [Consultado el 15 de Julio de 2024]

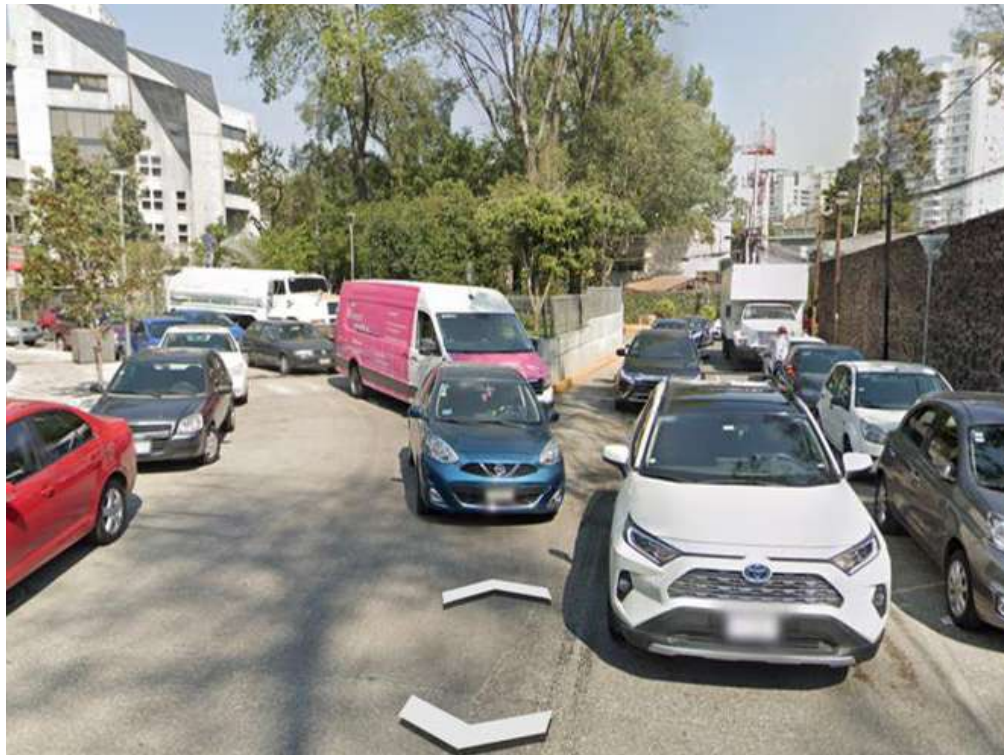
**3. Final de la cuchilla (lado sur),** en la confluencia de las calles Mayorazgo de Higuera y Puente de Xoco. Las y los peatones no cuentan con un paso seguro para pasar de un lado al otro de la calle, debido a que en este punto confluye el flujo vehicular tanto de Puente de Xoco, como de Mayorazgo de Higuera en su dirección al paso deprimido y el estacionamiento de Mítikah. No existe ni un paso peatonal, ni un reductor de velocidad que facilite el cruce.

▲ Final de la cuchilla (lado sur), en la confluencia de las calles Mayorazgo de Higuera y Puente de Xoco. ©Google maps [Consultado el 15 de Julio de 2024]

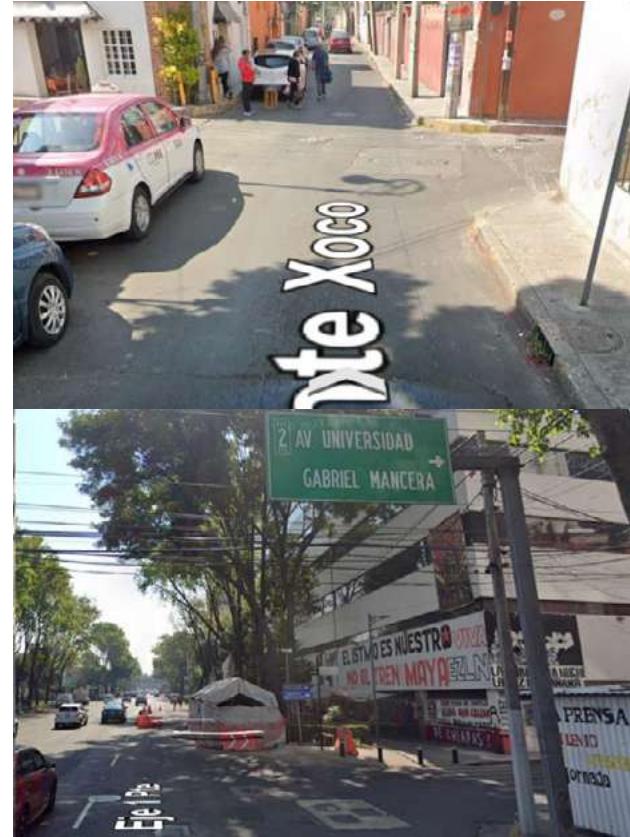
**El cruce de Puente de Xoco**, a la altura de San Felipe, representa un grave riesgo de accidentes o colisión con vehículos para las y los peatones. Los vehículos que intentan ingresar a la Av. Gabriel Mancera circulan a alta velocidad, sin detenerse en las esquinas, ni permitir el paso seguro de peatones. Esta situación es más crítica para las personas pertenecientes a la tercera edad, para aquellas con problemas físicos que les limitan la movilidad, y para los y las niñas (y sus padres y madres) que caminan rumbo o de regreso de la escuela. Esta problemática se deriva de que no hay señalética alguna, ni topes o reductores de velocidad en los lugares apropiados, y se ha visto agravada desde que instalaron el letrero<sup>8</sup> “Hacia Gabriel Mancera” en la esquina de Av. Coyoacán y Puente de Xoco, pues aumentó aún más el flujo vehicular, que ya había aumentado desde la construcción de Mítikah. Además, no existe paso de cebra pintado en el pavimento, paso peatonal o reductor de velocidad que facilite el cruce de peatones.

▲ Intersección de las Calles Puente de Xoco y San Felipe. ©Google maps [Consultado el 15 de Julio de 2024]

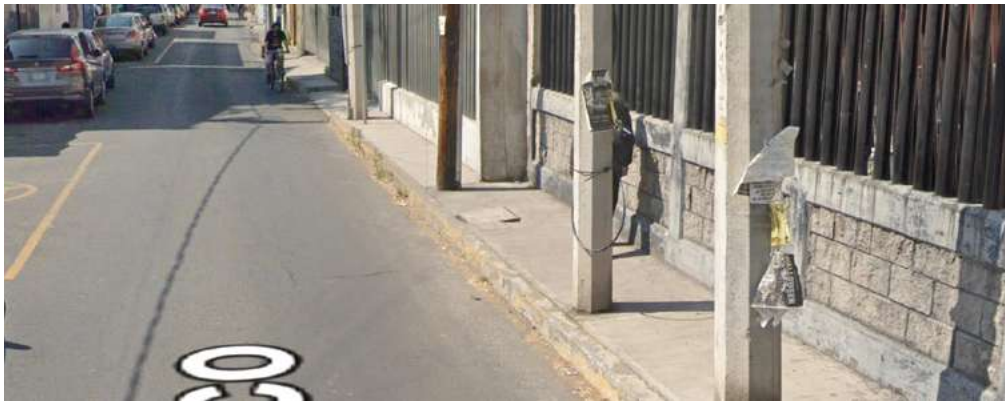
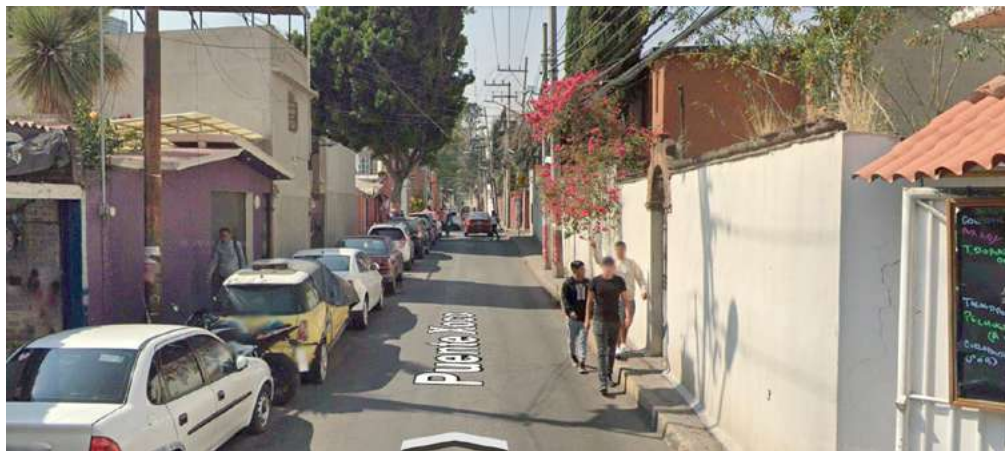
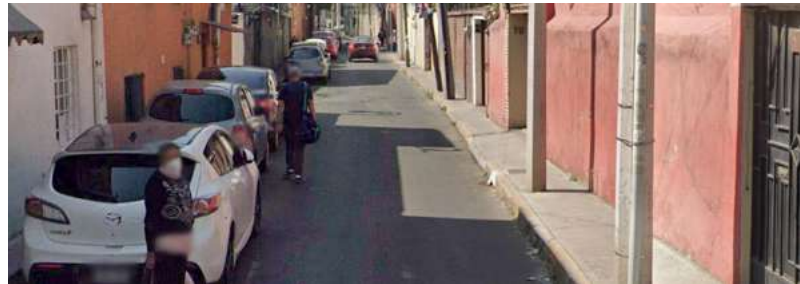
En varios puntos localizados a lo largo de toda esta calle, entre el cruce con Av. México Coyoacán y la intersección con la calle Mayorazgo de La Higuera, las y los peatones deben caminar por el arroyo vehicular, lo cual lo pone en riesgo de ser víctimas de accidentes o colisión con vehículos. Esto se debe a que se redujo el tamaño de las banquetas, en ambos lados de la calle. Además de que, en ambas banquetas, quedaron instalados postes de electricidad, de teléfono y de videocámaras.

El problema es más severo para aquellas personas de la tercera edad y para aquellas que tienen problemas físicos que les limitan la movilidad y que requieren del uso de algún aparato para desplazarse (bastón, andadera o silla de ruedas).

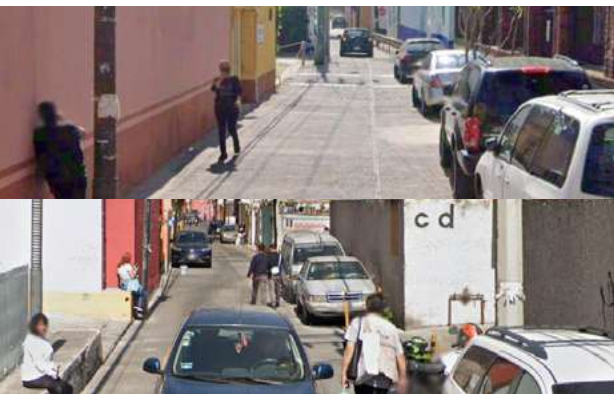
▲ Calle San Felipe, entre Real de Mayorazgo y Eje 8 Sur Río Churubusco. ©Google maps [Consultado el 15 de Julio de 2024]

**1. Entre Real de Mayorazgo y Eje 8 Sur Río Churubusco.** En varios puntos localizados a lo largo de esta sección de la calle, las y los peatones deben caminar por el arroyo vehicular, lo cual los pone en riesgo de ser víctimas de accidentes o colisión con vehículos. Esto se debe a la inexistencia de banquetas en la mayor parte de dicha sección, y a que en donde si hay banqueta, o ésta es muy estrecha para poder caminar sobre ella, o está obstruida por postes

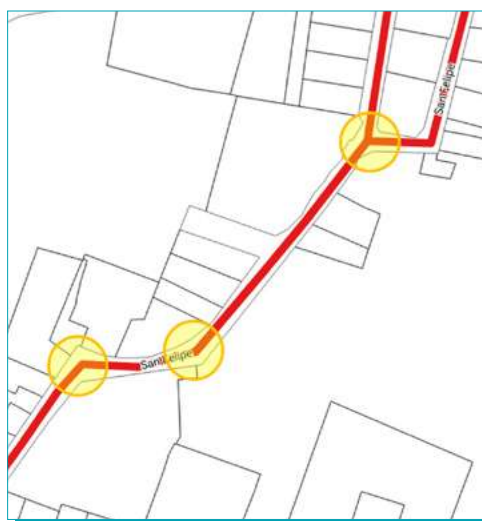
Las y los peatones no pueden caminar libremente y con seguridad por esta sección de la calle, debido a que buena parte de los vehículos transitan a alta velocidad y muchas veces en sentido contrario. Esto representa un grave ries-

go de accidentes o colisión con vehículos para las y los peatones, sobre todo en las horas de mayor afluencia vehicular. Además, en varios puntos de esta calle la visibilidad es limitada tanto para los vehículos, como para las y los peatones, debido a los quiebres (indicados en los círculos amarillos) que presenta el trazo de la calle (línea roja), lo cual aumenta el riesgo.

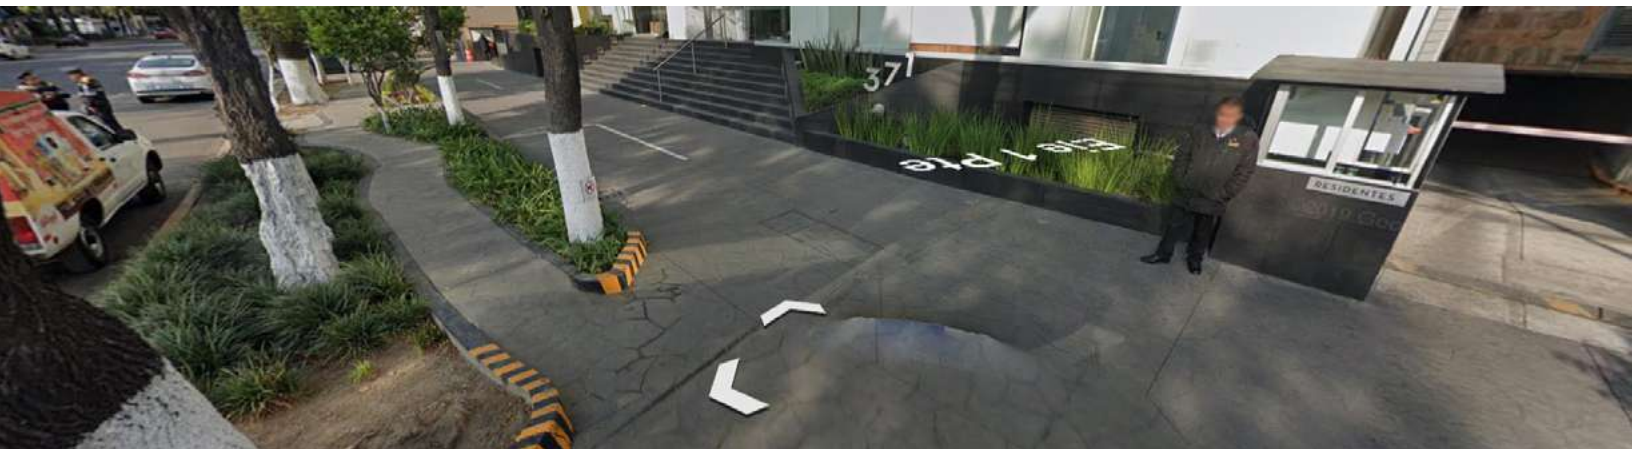
▲ Av. México #371. © Google maps [Consultado el 15 de Julio de 2024]

En la acera que ocupa todo el predio #371 de la Av. México Coyoacán, las y los peatones no pueden transitar libremente por la acera, y quienes lo hacen se exponen a riesgo de accidentes o colisión con vehículos por parte de los vehículos que entran y salen del megaproyecto City Towers Coyoacán. Lo anterior se debe a que, como parte del diseño arquitectónico de este gran complejo de departamentos, se privilegió el acceso de los vehículos mediante la construcción de una bahía para que los vehículos ingresen a las escalinatas que dan acceso al complejo, invadiendo con ello la acera que antes era para uso exclusivo de peatones.

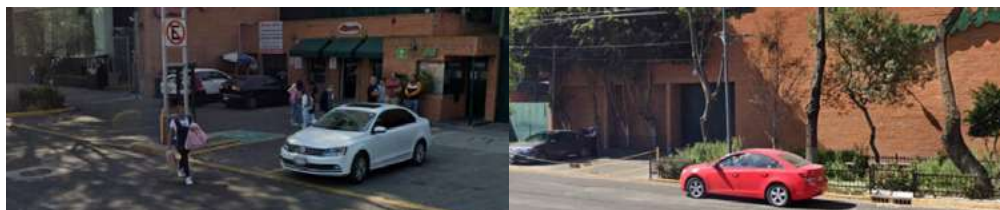
▲ Fábrica y dulcería Laposse. © [Google maps](#) [Consultado el 15 de Julio de 2024]

En la acera que ocupa el predio #375, de la Av. México Coyoacán, las y los peatones no pueden transitar libremente por la acera, debido a que las y los trabajadores y visitantes de la Dulcería Laposse estacionan sus vehículos sobre la banqueta, ocupando buena parte de la misma. Incluso han marcado con líneas amarillas los espacios de estacionamiento que ocupan cotidianamente.

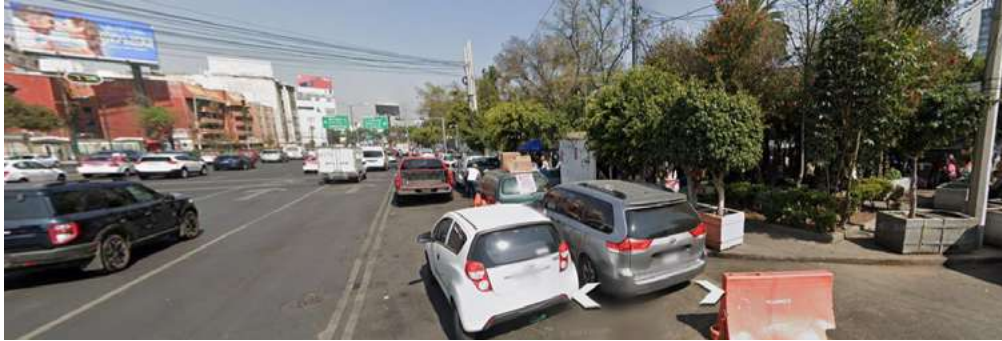
▲ Esquina Av. Universidad y Real de Mayorazgo.  
© [Google maps](#) [Consultado el 15 de Julio de 2024]

En esta esquina, y sobre todo en Av. Universidad, siempre hay vehículos estacionados frente a la explanada del Metro Coyoacán. Estos vehículos pertenecen, en su mayoría, a los comerciantes ambulantes que venden sus productos en esta área y dificultan que las personas puedan acceder al transporte público sobre la Av. Universidad.

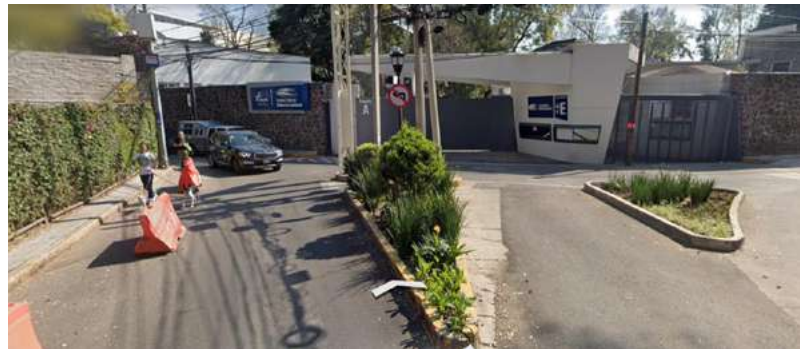
▲ Intersección entre las calles Puente de Xoco y Mayorazgo de Higuera © [Google maps](#) [Consultado el 15 de Julio de 2024]

- 1. Puerta A del Centro Cultural Roberto Cantoral.** En las inmediaciones de la puerta A del Centro Cultural Roberto Cantoral, justo en la confluencia de las calles de Mayorazgo de Higuera y Puente de Xoco, se genera una grave interrupción al libre tránsito de los vehículos, lo cual provoca embotellamientos, ruido y contaminación. Este problema se presenta principalmente en las calles de Puente de Xoco y Mayorazgo de Higuera y se debe a los vehículos particulares

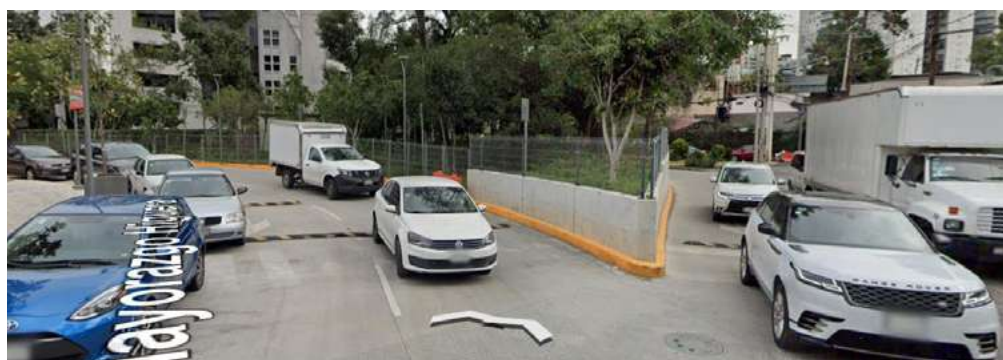
▲ Intersección Puente de Xoco y Mayorazgo de Higuera.  
© Google maps [Consultado el 15 de Julio de 2024]

**2. Vértice sur de la jardinera.** En este vértice de la jardinera que se ubica justo en la confluencia de la calle Puente de Xoco y de Mayorazgo de Higuera, ambas con dirección al

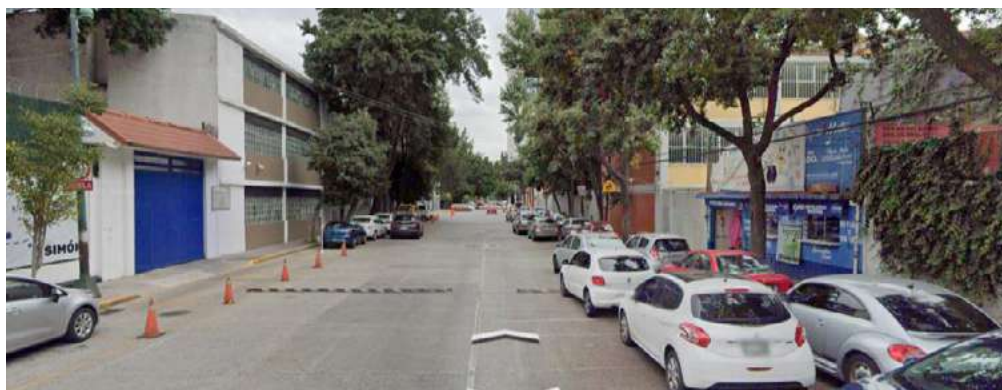
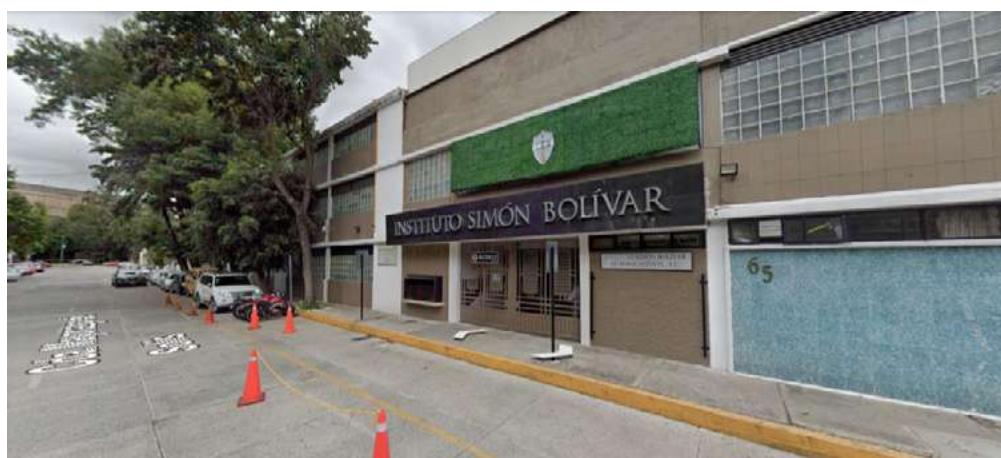
▲ Instituto Simón Bolívar. © [Google maps](#) [Consultado el 15 de Julio de 2024]

1. Bloqueo de calle Mayorazgo de Solís durante entrada y salida de alumnos. Se presenta tránsito lento en esta calle, el cual se extiende hasta Eje 8 Sur Popocatepetl y Mayorazgo de Higuera. Lo anterior es provocado por los padres y madres de familia que acuden a dejar y recoger a sus hijas e hijos, quienes estacionan sus vehículos en doble y triple fila, en ambas aceras frente a los accesos al Instituto Simón Bolívar.

Esta institución renta sus instalaciones para realizar el examen, pero no se responsabiliza de generar un espacio adecuado y suficiente, tanto para el estacionamiento de

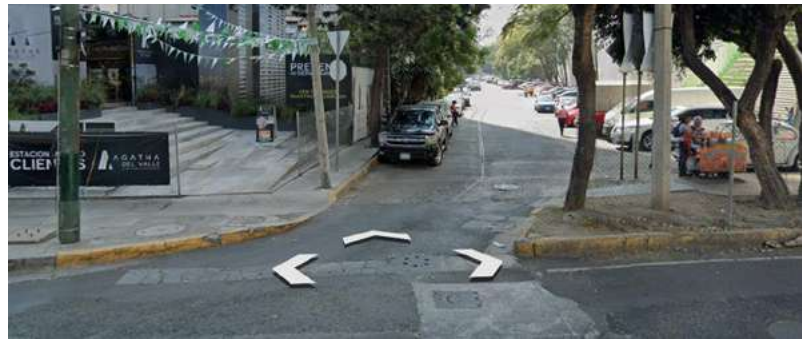
▲ Calle Mayorazgo de Solís. © Google maps  
[Consultado el 15 de Julio de 2024]

En diversos momentos del día se presenta riesgo de accidentes de tránsito para vehículos y accidentes o colisión con vehículos para personas que transitan por esta calle, debido a que algunos vehículos ingresan a esta calle por la Av. Eje 8 Sur Popocatepetl y circulan en sentido contrario hasta su incorporación en Mayorazgo de Higuera.

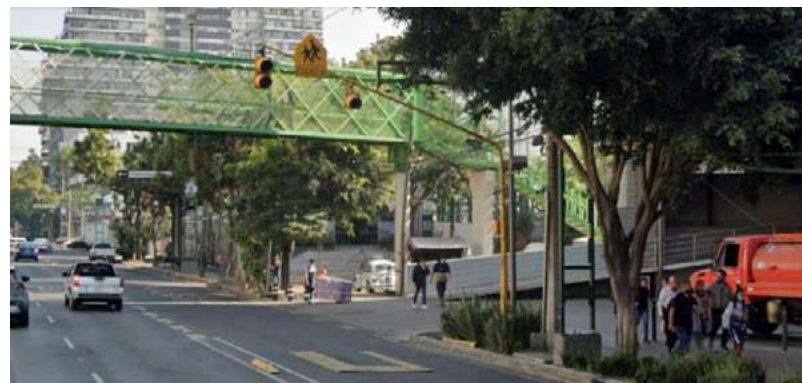
▲ Intersección de la calle Mayorazgo de Solís y Av. Eje 8 Sur Popocatepetl. © Google maps  
[Consultado el 15 de Julio de 2024]

El semáforo localizado en el cruce de estas vialidades (sobre Eje 8 Sur) hace que el tránsito sea lento tanto para los vehículos que provienen de Mayorazgo de Solís, como para aquellos que circulan por Av. Eje 8 Sur Popocatepetl. Esto se agrava en las horas pico.

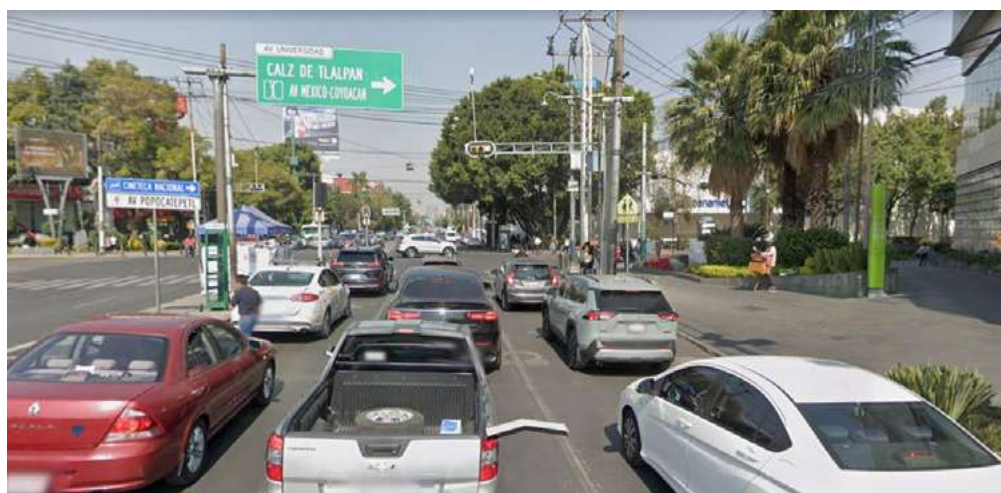
▲ Intersección Av. Universidad y Eje 8 Sur Popocatépetl  
© [Google maps](#) [Consultado el 15 de Julio de 2024]

No existe señalética que indique que está prohibido dar vuelta en “U” sobre Av. Universidad. Los vehículos que lo hacen provocan tráfico.

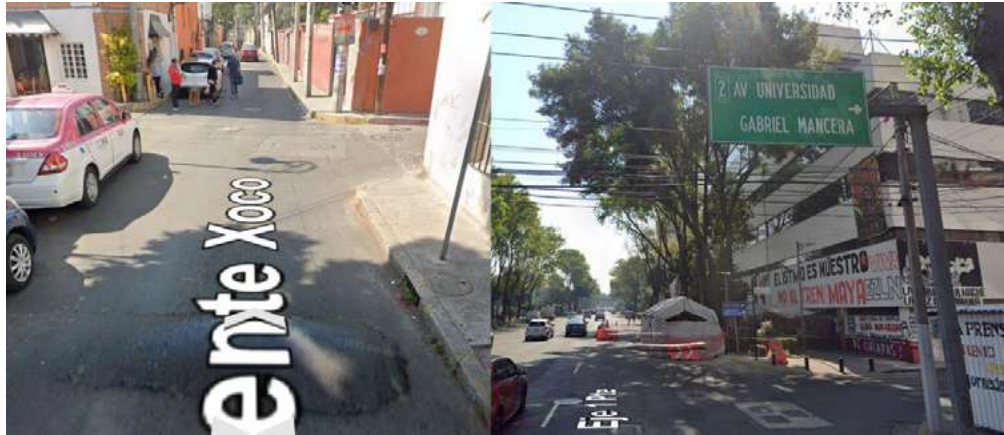
▲ Cruce de las calles Puente de Xoco y San Felipe. © Google maps [Consultado el 15 de Julio de 2024]

reductores de velocidad adecuados en los cruces importantes de la calle de Puente de Xoco.

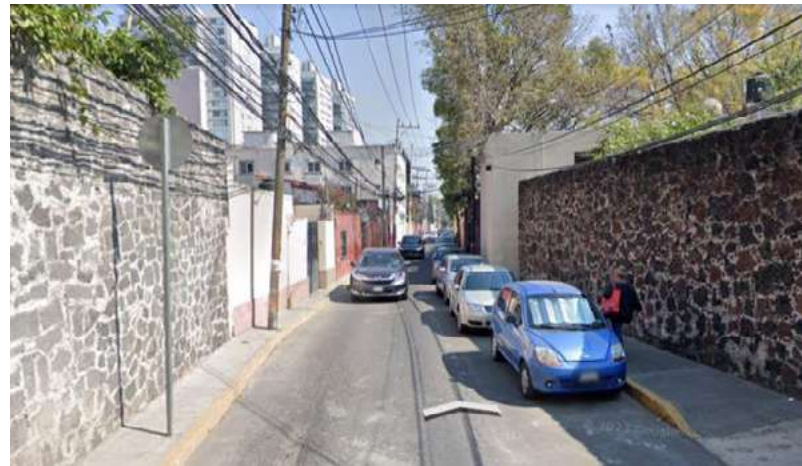
▲ Calle Puente de Xoco. © Google maps [Consultado el 15 de Julio de 2024]

Durante las noches hay tránsito de vehículos pesados en sentido contrario, lo cual, por lo estrecho de la calle, ha generado incidentes de tránsito a lo largo de este tramo de la calle de Puente de Xoco. Algunos de estos vehículos son los que regresan o se dirigen a Mítikah para entregar mercancías y otros son vehículos de mudanzas. Los administradores de Mítikah no se hacen responsables de que los vehículos que trasladan sus insumos y mercancías lo hagan sin provocar problemas de tránsito.

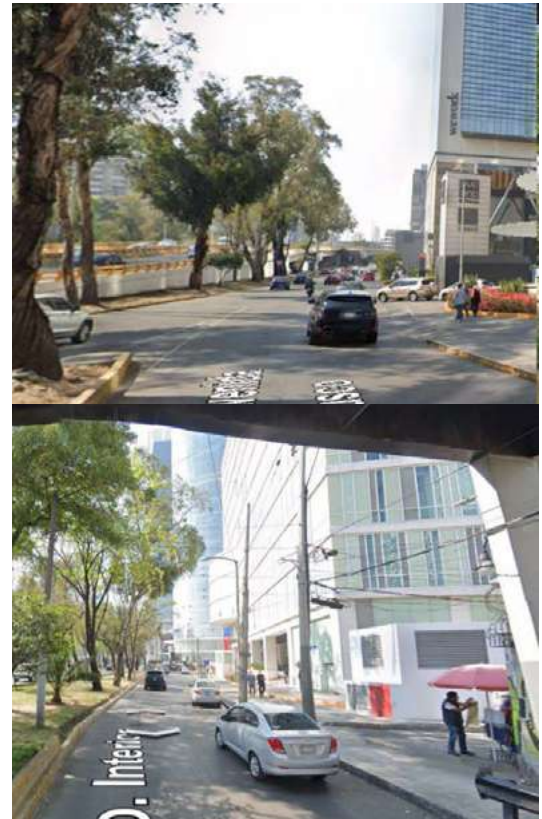
▲ Esquina de Av. Río Churubusco y Calle San Felipe © [Google maps](#) [Consultado el 15 de Julio de 2024]

Este problema se agrava con la fila que se forma a la entrada y salida de Mítikah, debido a que por las mañanas y por las noches, camiones de transporte de personal que labora tanto en el Hospital San Ángel Inn, como en Mítikah, se estacionan en la esquina de Río Churubusco y San Felipe. Los administradores del hospital no se hacen responsables de brindar estacionamiento a sus usuarios y trabajadores.

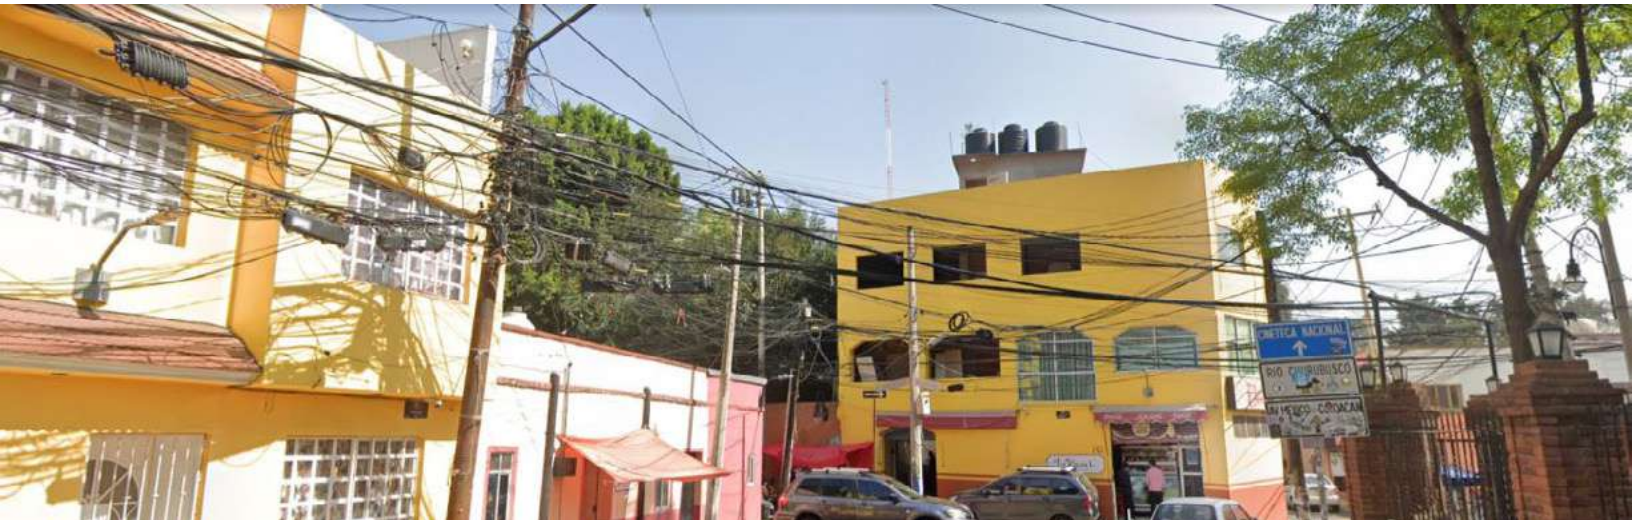
▲ Calle Real de Mayorazgo, frente a la Iglesia de San Sebastián.  
© [Google maps](#) [Consultado el 15 de Julio de 2024]

En el cruce de las calles Real de Mayorazgo y San Felipe, los vehículos de gran altura, provenientes de la descarga de mercancías y agua para el complejo comercial de Mítikah, quedan atorados en los cables de energía eléctrica, de televisión de paga, telefonía e internet. Esto, genera interrupción del libre tránsito de los vehículos, embotellamientos, ruido y contaminación. Lo anterior sucede porque los cables que-

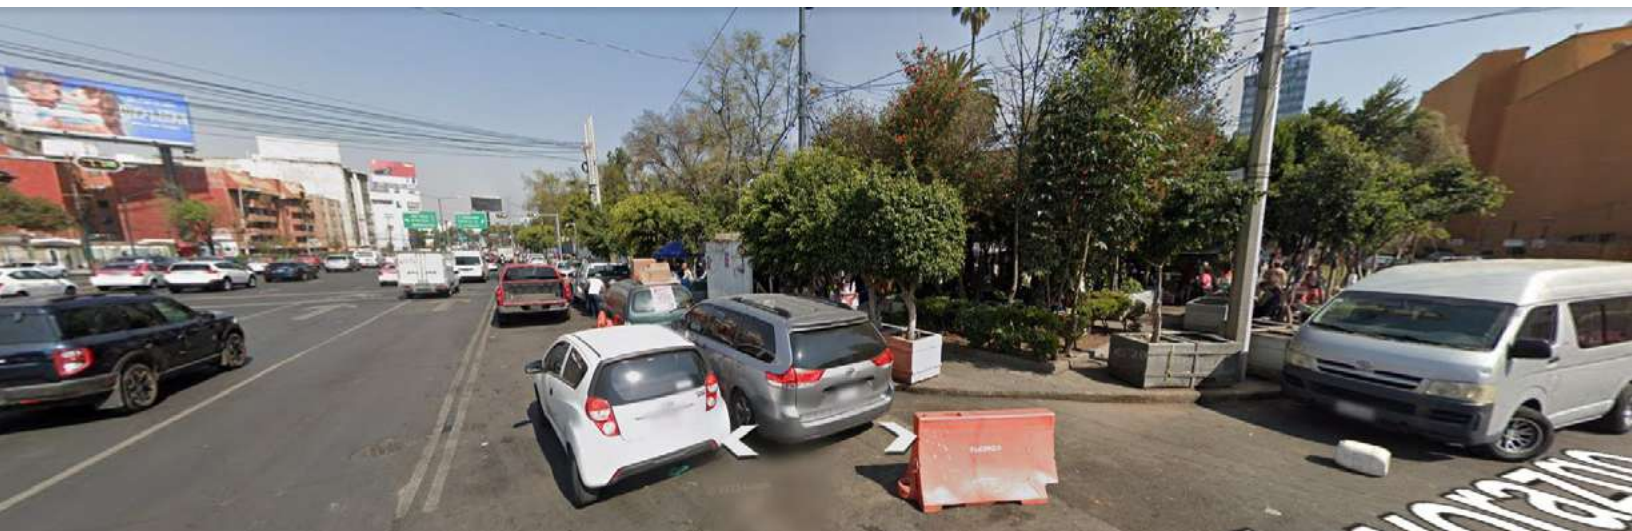
▲ Intersección Av. Universidad y Real de Mayorazgo .  
© Google maps [Consultado el 15 de Julio de 2024]

En esta esquina, y sobre todo en Av. Universidad, siempre hay vehículos estacionados, frente a la explanada del Metro Coyoacán. Estos vehículos pertenecen, en su mayoría, a los

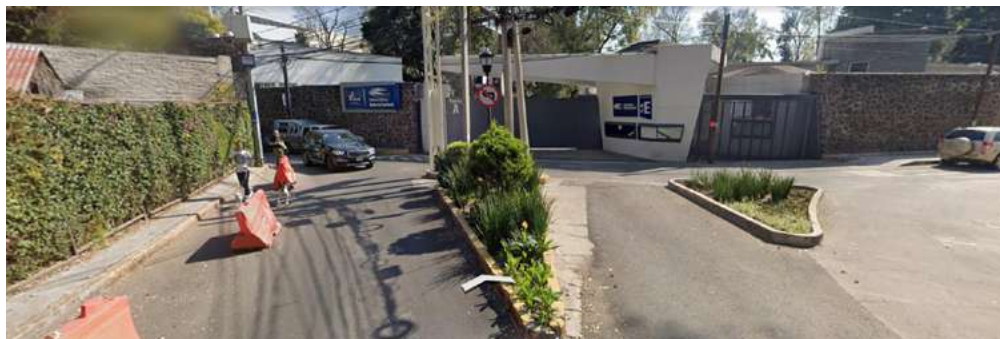
▲ Incorporación de Mayorazgo de la Higera a Puente de Xoco.  
© [Google maps](#) [Consultado el 15 de Julio de 2024]

organiza el Centro Cultural Roberto Cantoral. Los administradores del recinto cultural no se hacen responsables de dotar de espacios de estacionamiento a sus visitantes.

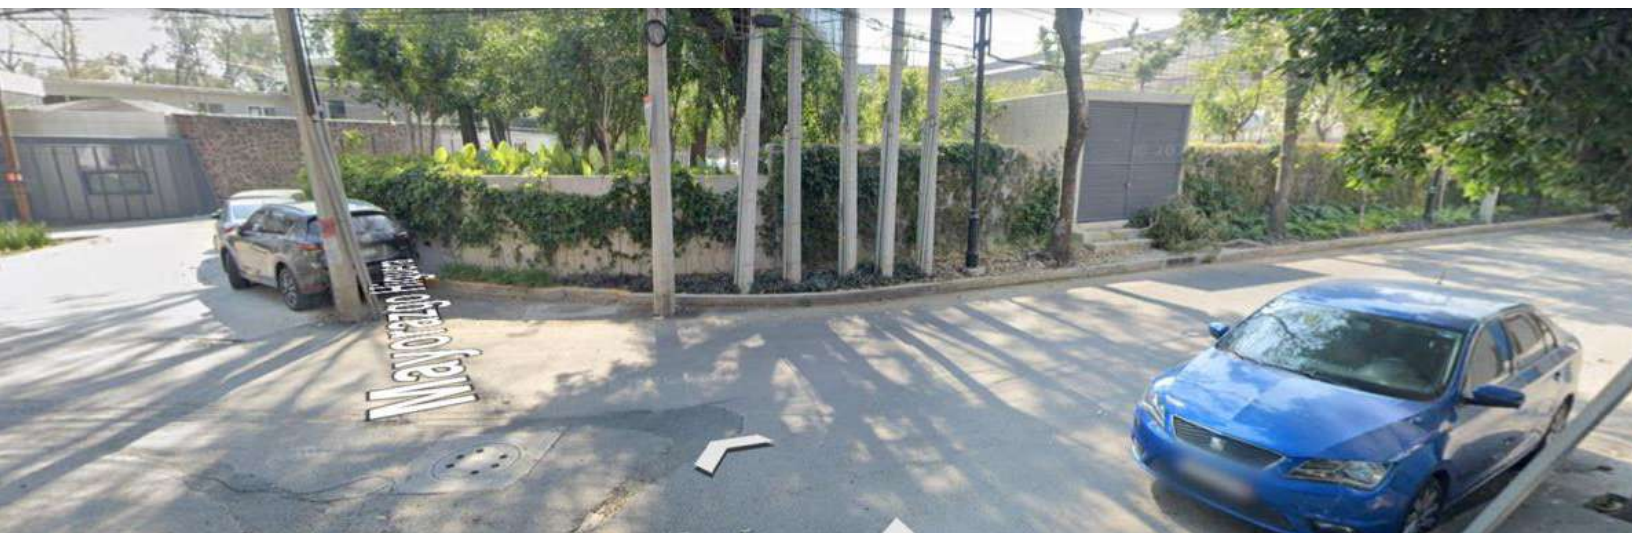
▲ Inmediaciones del Centro Cultural Bancomer-Oficinas de la SEP  
© [Google maps](#) [Consultado el 15 de Julio de 2024]

**2. Inmediaciones del Centro Cultural Bancomer-Oficinas de la SEP,** en las inmediaciones de la cuchilla Puente de Xoco y Mayorazgo, las áreas de circulación vehicular son ocupadas como estacionamiento por trabajadores y trabajadoras de las oficinas de la SEP, quienes se estacionan indebidamente tanto en las aceras de la cuchilla,

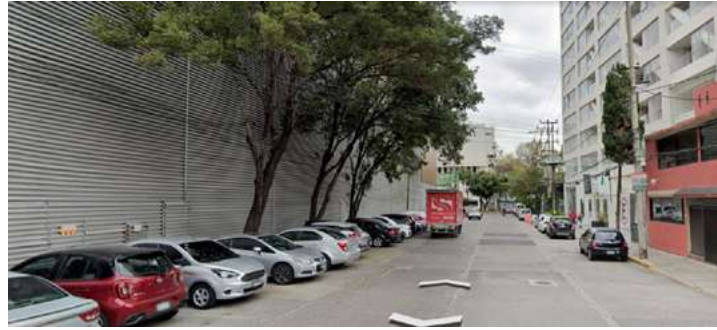
▲ Calle Mayorazgo de Solís.  
© Google maps. [Consultado el 15 de Julio de 2024]

largo de la calle de Mayorazgo de Solís para esperar su turno de descargar, ocupando lugares de estacionamiento y haciendo lento el tránsito. Además de lo anterior, los vecinos reportan la presencia de “franeleros” quienes impiden el estacionamiento en esta zona si no se les paga una cuota que ellos mismos fijan.

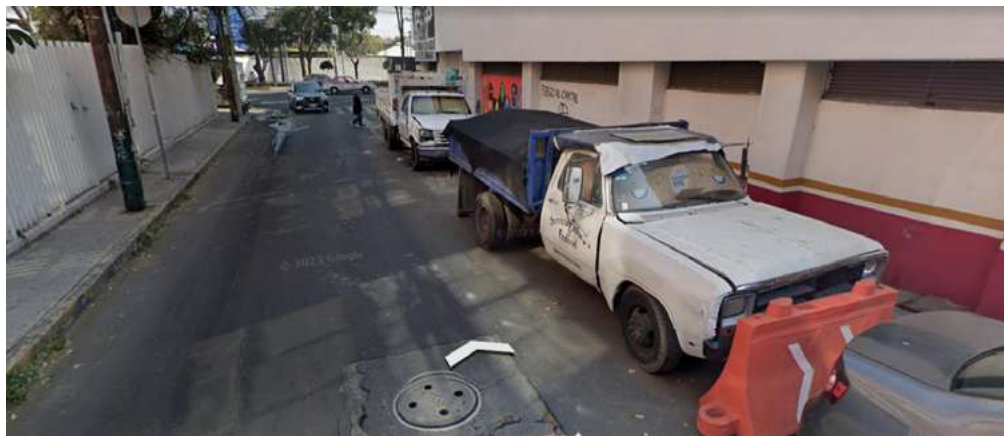
▲ Esquina Av. México Coyoacán y Puente de Xoco. © Google maps. [Consultado el 15 de Julio de 2024]

En la esquina formada por estas calles se presenta la obstrucción del estacionamiento y el libre tránsito de vehículos, debido a que en la acera sur de Puente de Xoco se estacionan vehículos pesados (grúa y camionetas), aparentemente descompuestos, que limitan el ingreso de vehículos, provenientes de México-Coyoacán hacia Puente Xoco, ocupando además lugares de estacionamiento a lo largo de esta acera, justo a un costado del INPI.

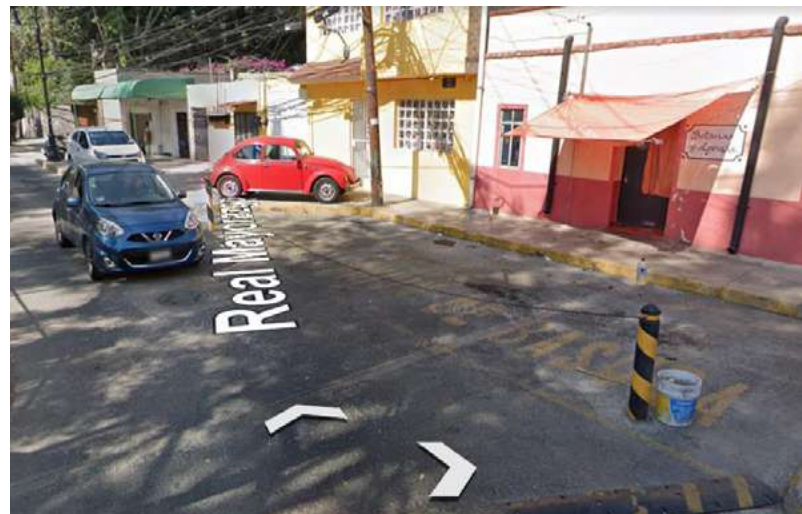
▲ Calle Real de Mayorazgo. © Google maps.  
[Consultado el 15 de Julio de 2024]

Con la construcción del complejo de Mítikah el recorrido del camión de basura al interior del Pueblo de Xoco fue modificado, ésto implicó que los vecinos que viven en la calle de Real de Mayorazgo establecieron un acuerdo para definir e identificar con una pinta en el asfalto, un espacio frente a la vivienda marcada con el número 78 de la calle de Real de Mayo-
