DIAGNÓSTICO DE MOVILIDAD DEL PUEBLO ORIGINARIO DE SAN SEBASTIÁN XOCO

Asamblea Ciudadana del
Pueblo de Xoco, ACPX.

Coordinación de Procesos
Organizativos del Proyecto de
Derechos Económicos Sociales y
Culturales, ProDESC.

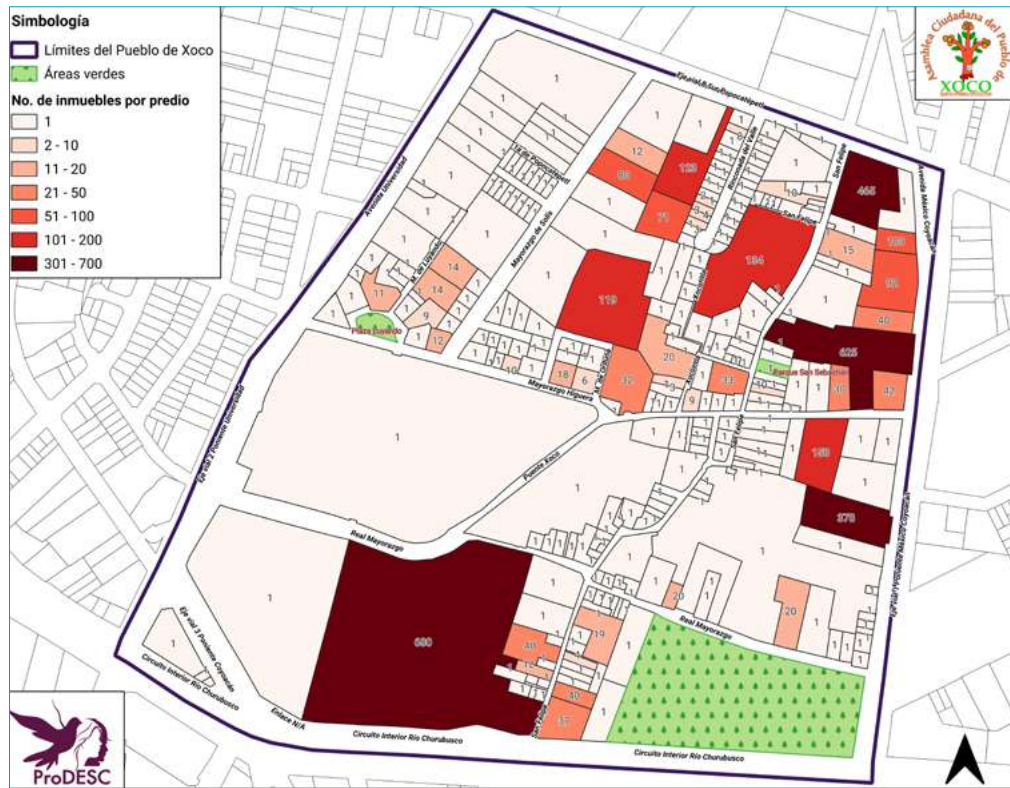
MAPA 4. Distribución geográfica de los inmuebles en el Pueblo de Xoco

Si analizamos los datos de viviendas desde una perspectiva catastral⁴ identificamos que en Xoco existen un total de 290 predios, dentro de los cuales existen 3,813 inmuebles (números interiores o subdivisiones de estos predios). El 68% del total de estos inmuebles (2,514 inmuebles) son parte de siete grandes megaproyectos inmobiliarios, construidos entre 2005 y 2020 (Ver Tabla 2).

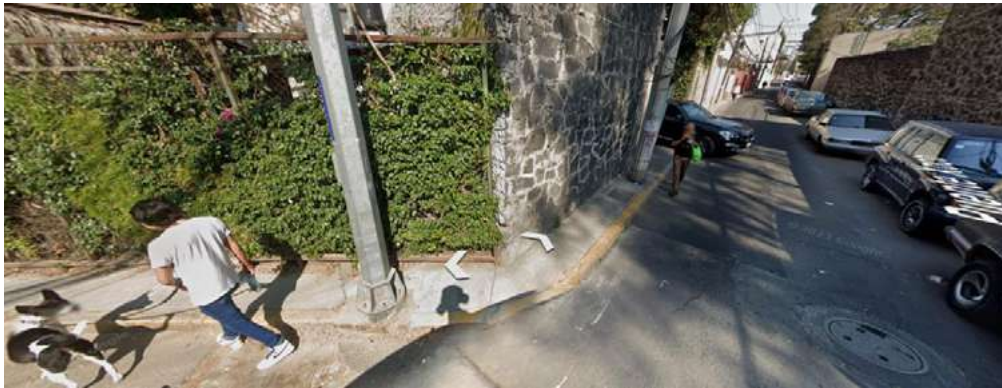
principalmente en las noches, y durante los eventos realizados por el Centro Cultural Roberto Cantoral (“El Cantoral”), que es cuando mayor flujo vehicular presenta, y cuando es muy difícil que los vehículos cedan el paso a las y los peatones.

▲ Intersección de las calles Puente de Xoco y Mayorazgo de Higuera.
©Google maps [Consultado el 15 de Julio de 2024]

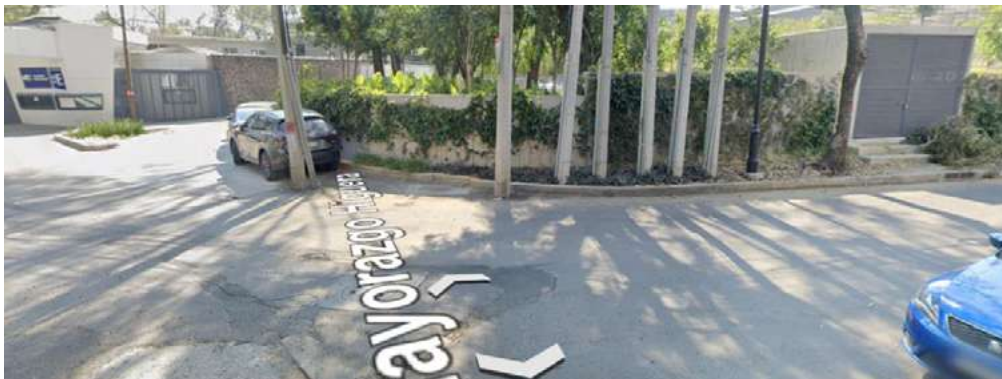
▲ Acera sur de Mayorazgo de Higuera, frente a la puerta A de "El Cantoral".
©Google maps [Consultado el 15 de Julio de 2024]

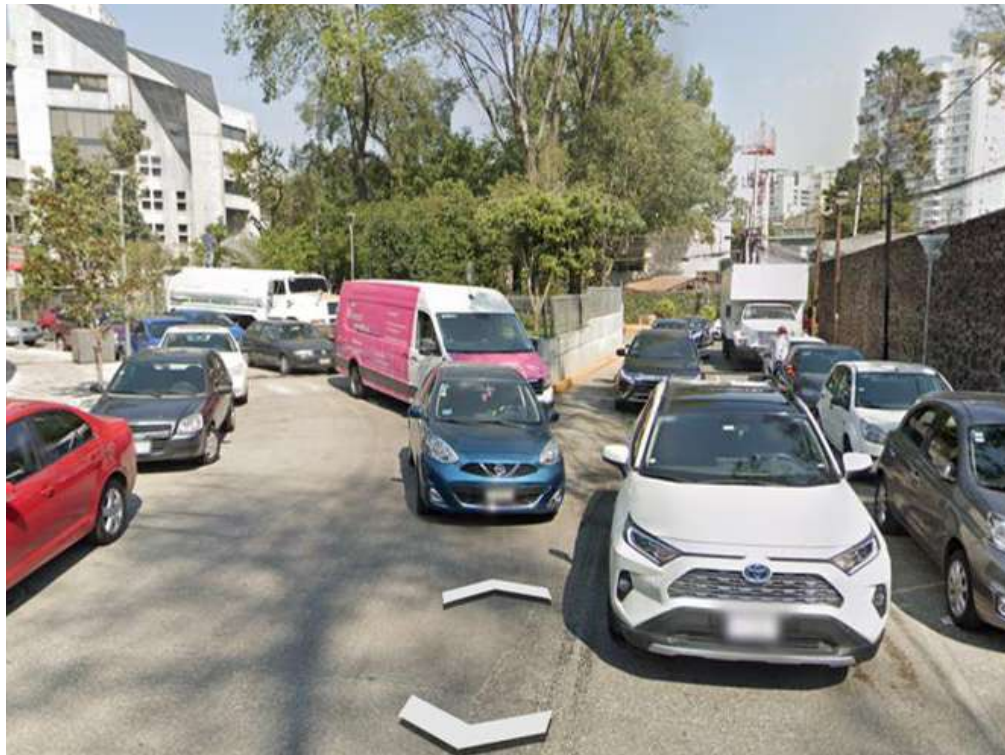
3. Final de la cuchilla (lado sur), en la confluencia de las calles Mayorazgo de Higuera y Puente de Xoco. Las y los peatones no cuentan con un paso seguro para pasar de un lado al otro de la calle, debido a que en este punto confluye el flujo vehicular tanto de Puente de Xoco, como de Mayorazgo de Higuera en su dirección al paso deprimido y el estacionamiento de Mítikah. No existe ni un paso peatonal, ni un reductor de velocidad que facilite el cruce.

▲ Final de la cuchilla (lado sur), en la confluencia de las calles Mayorazgo de Higuera y Puente de Xoco. ©Google maps [Consultado el 15 de Julio de 2024]

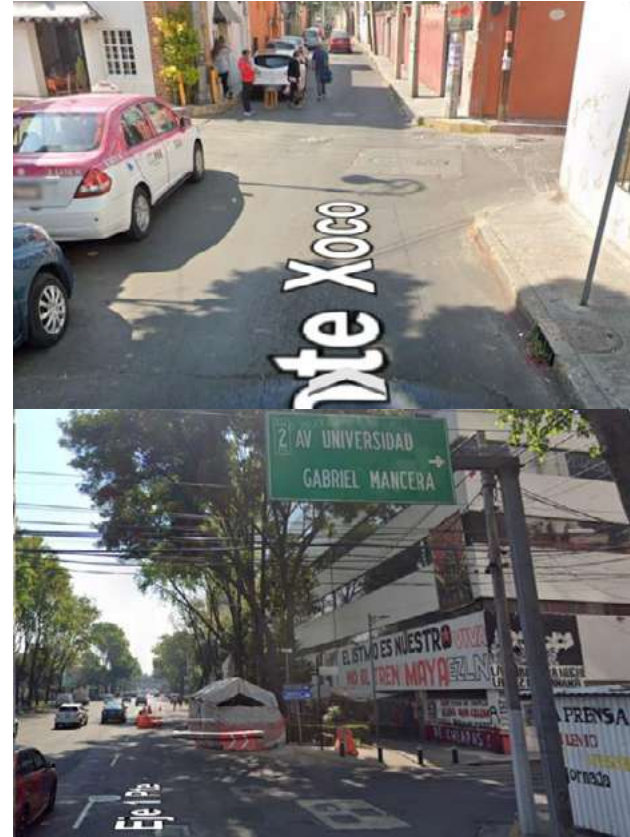
El cruce de Puente de Xoco, a la altura de San Felipe, representa un grave riesgo de accidentes o colisión con vehículos para las y los peatones. Los vehículos que intentan ingresar a la Av. Gabriel Mancera circulan a alta velocidad, sin detenerse en las esquinas, ni permitir el paso seguro de peatones. Esta situación es más crítica para las personas pertenecientes a la tercera edad, para aquellas con problemas físicos que les limitan la movilidad, y para los y las niñas (y sus padres y madres) que caminan rumbo o de regreso de la escuela. Esta problemática se deriva de que no hay señalética alguna, ni topes o reductores de velocidad en los lugares apropiados, y se ha visto agravada desde que instalaron el letrero⁸ “Hacia Gabriel Mancera” en la esquina de Av. Coyoacán y Puente de Xoco, pues aumentó aún más el flujo vehicular, que ya había aumentado desde la construcción de Mítikah. Además, no existe paso de cebra pintado en el pavimento, paso peatonal o reductor de velocidad que facilite el cruce de peatones.

▲ Intersección de las Calles Puente de Xoco y San Felipe. ©Google maps [Consultado el 15 de Julio de 2024]

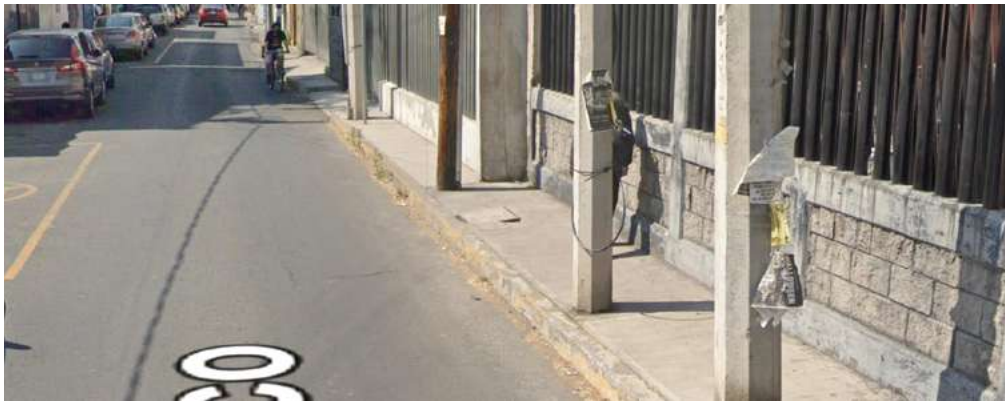
En varios puntos localizados a lo largo de toda esta calle, entre el cruce con Av. México Coyoacán y la intersección con la calle Mayorazgo de La Higuera, las y los peatones deben caminar por el arroyo vehicular, lo cual lo pone en riesgo de ser víctimas de accidentes o colisión con vehículos. Esto se debe a que se redujo el tamaño de las banquetas, en ambos lados de la calle. Además de que, en ambas banquetas, quedaron instalados postes de electricidad, de teléfono y de videocámaras.

▲ Calle Puente de Xoco. © [Google maps](#) [Consultado el 15 de Julio de 2024]

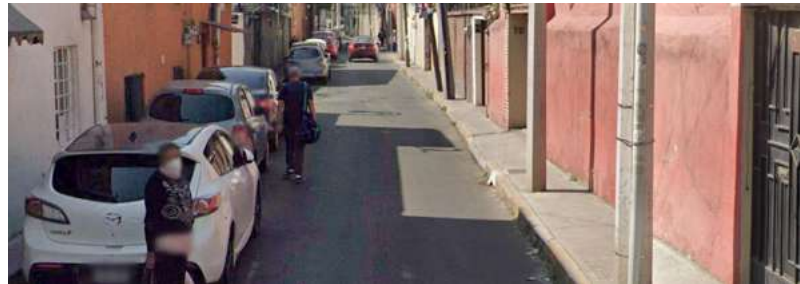
El problema es más severo para aquellas personas de la tercera edad y para aquellas que tienen problemas físicos que les limitan la movilidad y que requieren del uso de algún aparato para desplazarse (bastón, andadera o silla de ruedas).

▲ Calle Puente de Xoco. © Google maps [Consultado el 15 de Julio de 2024]

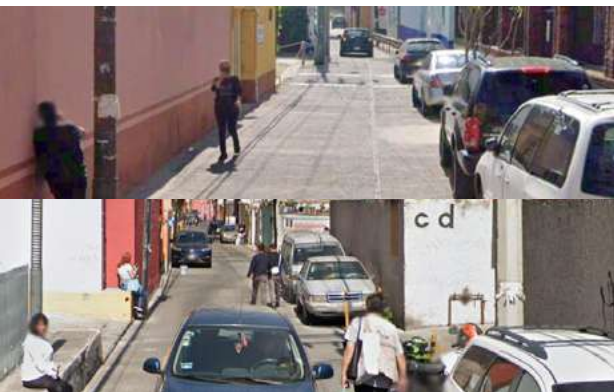
▲ Calle San Felipe, entre Real de Mayorazgo y Eje 8 Sur Río Churubusco. ©Google maps [Consultado el 15 de Julio de 2024]

1. Entre Real de Mayorazgo y Eje 8 Sur Río Churubusco. En varios puntos localizados a lo largo de esta sección de la calle, las y los peatones deben caminar por el arroyo vehicular, lo cual los pone en riesgo de ser víctimas de accidentes o colisión con vehículos. Esto se debe a la inexistencia de banquetas en la mayor parte de dicha sección, y a que en donde si hay banqueta, o ésta es muy estrecha para poder caminar sobre ella, o está obstruida por postes

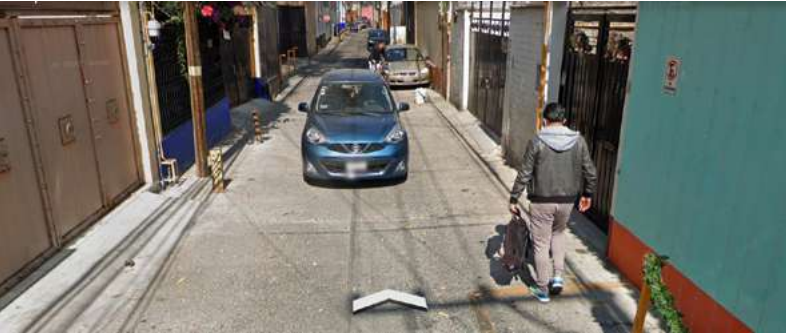
▲ Calle San Felipe. © Google maps [Consultado el 15 de Julio de 2024]

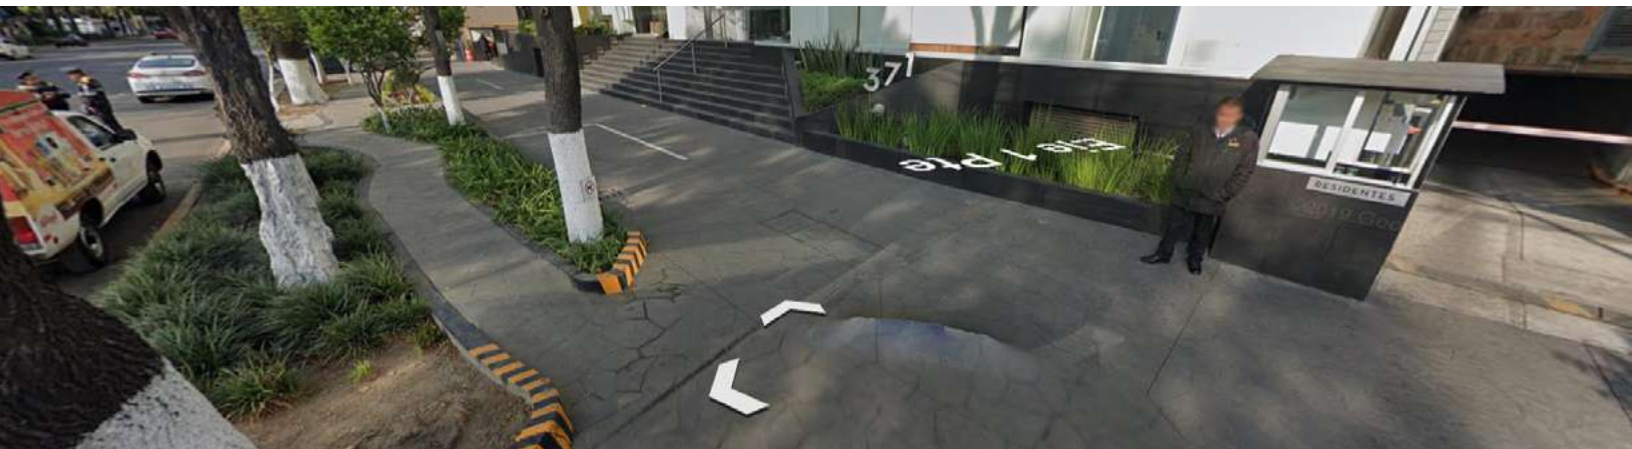
En la acera que ocupa todo el predio #371 de la Av. México Coyoacán, las y los peatones no pueden transitar libremente por la acera, y quienes lo hacen se exponen a riesgo de accidentes o colisión con vehículos por parte de los vehículos que entran y salen del megaproyecto City Towers Coyoacán. Lo anterior se debe a que, como parte del diseño arquitectónico de este gran complejo de departamentos, se privilegió el acceso de los vehículos mediante la construcción de una bahía para que los vehículos ingresen a las escalinatas que dan acceso al complejo, invadiendo con ello la acera que antes era para uso exclusivo de peatones.

▲ Av. México #371. © Google maps [Consultado el 15 de Julio de 2024]

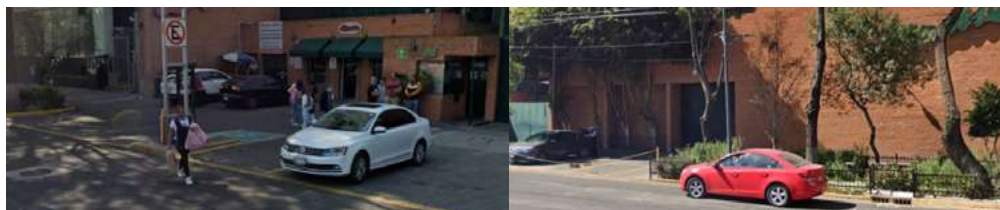
En la acera que ocupa el predio #375, de la Av. México Coyoacán, las y los peatones no pueden transitar libremente por la acera, debido a que las y los trabajadores y visitantes de la Dulcería Laposse estacionan sus vehículos sobre la banqueta, ocupando buena parte de la misma. Incluso han marcado con líneas amarillas los espacios de estacionamiento que ocupan cotidianamente.

▲ Fábrica y dulcería Laposse. © [Google maps](#) [Consultado el 15 de Julio de 2024]

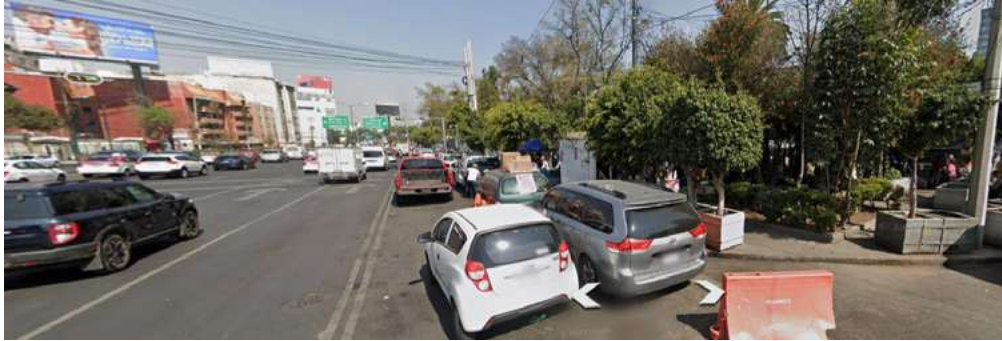
En esta esquina, y sobre todo en Av. Universidad, siempre hay vehículos estacionados frente a la explanada del Metro Coyoacán. Estos vehículos pertenecen, en su mayoría, a los comerciantes ambulantes que venden sus productos en esta área y dificultan que las personas puedan acceder al transporte público sobre la Av. Universidad.

▲ Esquina Av. Universidad y Real de Mayorazgo.
© [Google maps](#) [Consultado el 15 de Julio de 2024]

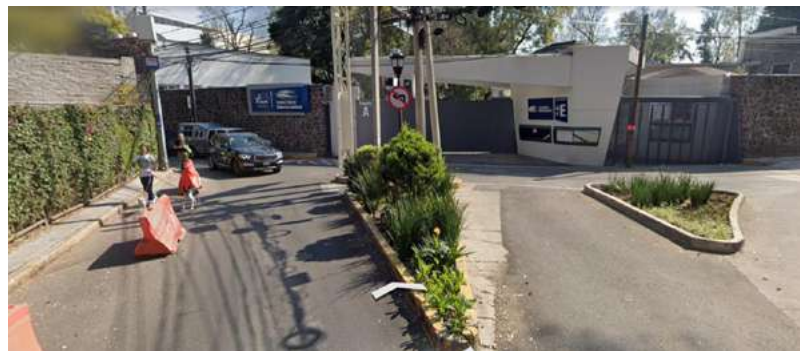
- 1. Puerta A del Centro Cultural Roberto Cantoral.** En las inmediaciones de la puerta A del Centro Cultural Roberto Cantoral, justo en la confluencia de las calles de Mayorazgo de Higuera y Puente de Xoco, se genera una grave interrupción al libre tránsito de los vehículos, lo cual provoca embotellamientos, ruido y contaminación. Este problema se presenta principalmente en las calles de Puente de Xoco y Mayorazgo de Higuera y se debe a los vehículos particulares

▲ Intersección entre las calles Puente de Xoco y Mayorazgo de Higuera © [Google maps](#) [Consultado el 15 de Julio de 2024]

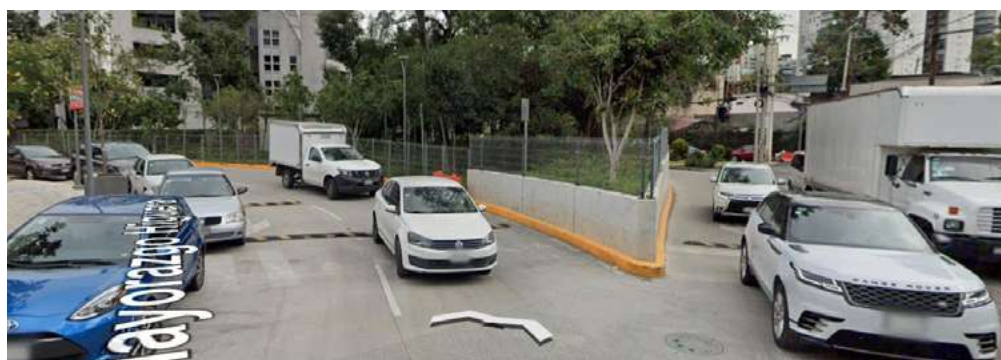
2. Vértice sur de la jardinera. En este vértice de la jardinera que se ubica justo en la confluencia de la calle Puente de Xoco y de Mayorazgo de Higuera, ambas con dirección al

▲ Intersección Puente de Xoco y Mayorazgo de Higuera.
© Google maps [Consultado el 15 de Julio de 2024]

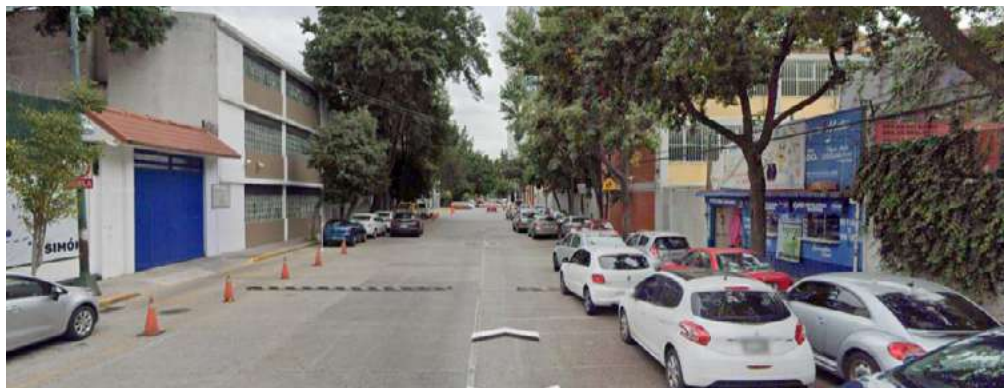
1. Bloqueo de calle Mayorazgo de Solís durante entrada y salida de alumnos. Se presenta tránsito lento en esta calle, el cual se extiende hasta Eje 8 Sur Popocatepetl y Mayorazgo de Higuera. Lo anterior es provocado por los padres y madres de familia que acuden a dejar y recoger a sus hijas e hijos, quienes estacionan sus vehículos en doble y triple fila, en ambas aceras frente a los accesos al Instituto Simón Bolívar.

▲ Instituto Simón Bolívar. © [Google maps](#) [Consultado el 15 de Julio de 2024]

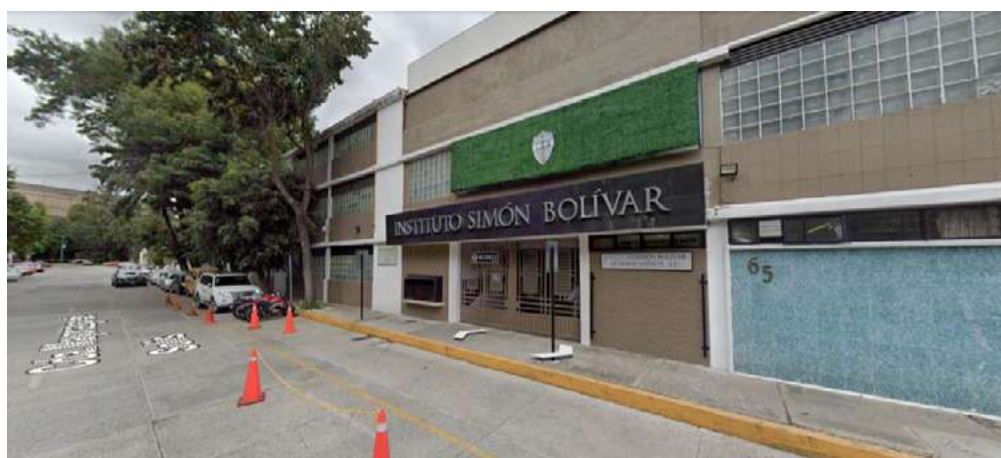
Esta institución renta sus instalaciones para realizar el examen, pero no se responsabiliza de generar un espacio adecuado y suficiente, tanto para el estacionamiento de

▲ Instituto Simón Bolívar. © Google maps [Consultado el 15 de Julio de 2024]

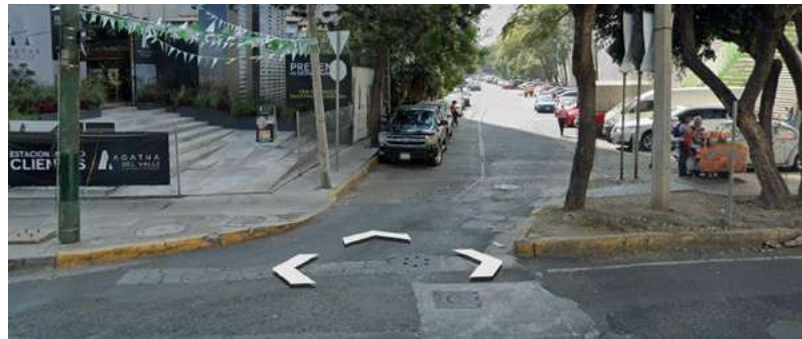
En diversos momentos del día se presenta riesgo de accidentes de tránsito para vehículos y accidentes o colisión con vehículos para personas que transitan por esta calle, debido a que algunos vehículos ingresan a esta calle por la Av. Eje 8 Sur Popocatepetl y circulan en sentido contrario hasta su incorporación en Mayorazgo de Higuera.

▲ Calle Mayorazgo de Solís. © Google maps
[Consultado el 15 de Julio de 2024]

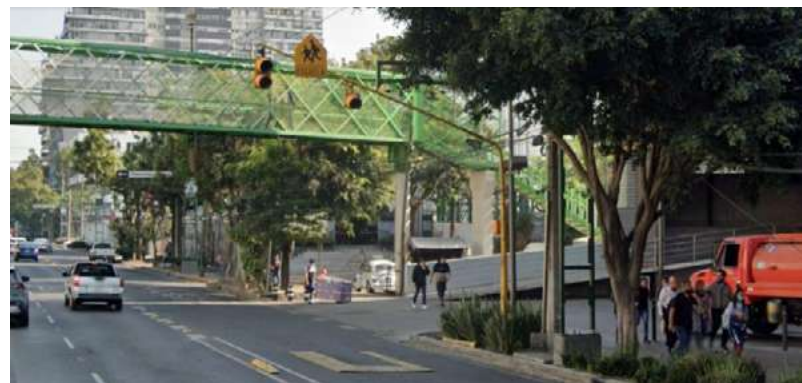
El semáforo localizado en el cruce de estas vialidades (sobre Eje 8 Sur) hace que el tránsito sea lento tanto para los vehículos que provienen de Mayorazgo de Solís, como para aquellos que circulan por Av. Eje 8 Sur Popocatepetl. Esto se agrava en las horas pico.

▲ Intersección de la calle Mayorazgo de Solís y Av. Eje 8 Sur Popocatepetl. © Google maps
[Consultado el 15 de Julio de 2024]

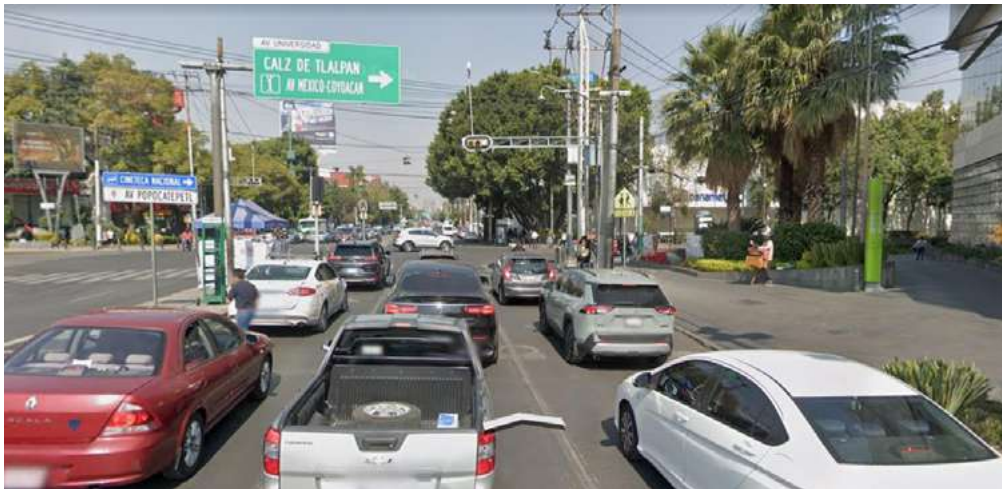
No existe señalética que indique que está prohibido dar vuelta en “U” sobre Av. Universidad. Los vehículos que lo hacen provocan tráfico.

▲ Intersección Av. Universidad y Eje 8 Sur Popocatépetl
© [Google maps](#) [Consultado el 15 de Julio de 2024]

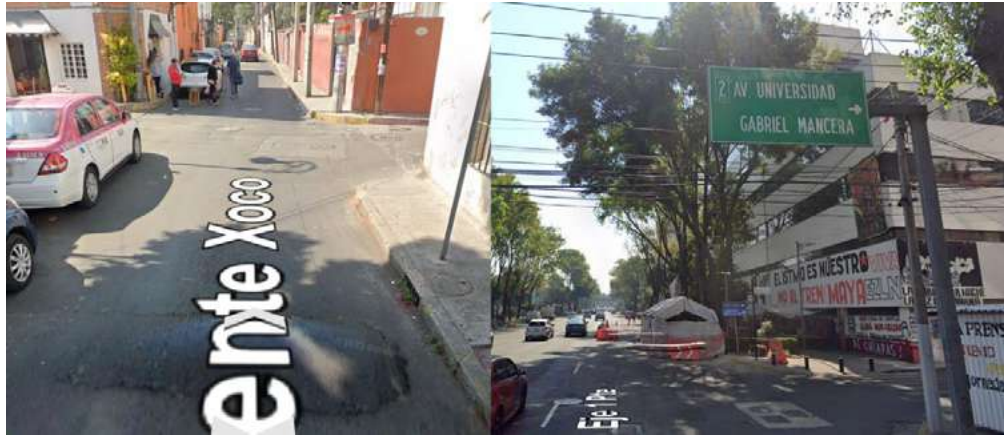
reductores de velocidad adecuados en los cruces importantes de la calle de Puente de Xoco.

▲ Cruce de las calles Puente de Xoco y San Felipe. © Google maps [Consultado el 15 de Julio de 2024]

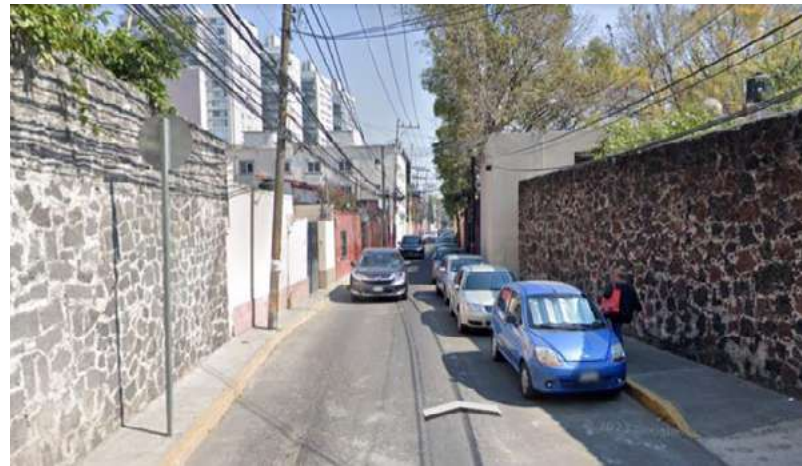
Durante las noches hay tránsito de vehículos pesados en sentido contrario, lo cual, por lo estrecho de la calle, ha generado incidentes de tránsito a lo largo de este tramo de la calle de Puente de Xoco. Algunos de estos vehículos son los que regresan o se dirigen a Mítikah para entregar mercancías y otros son vehículos de mudanzas. Los administradores de Mítikah no se hacen responsables de que los vehículos que trasladan sus insumos y mercancías lo hagan sin provocar problemas de tránsito.

▲ Calle Puente de Xoco. © Google maps [Consultado el 15 de Julio de 2024]

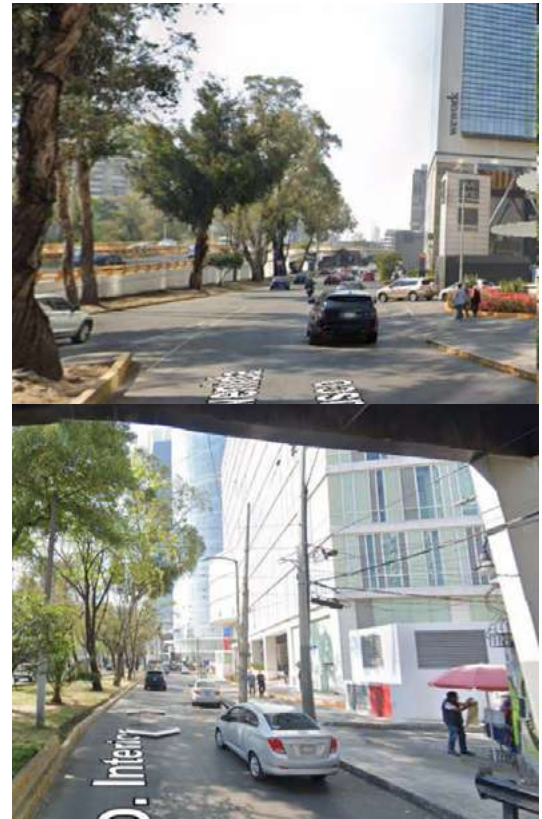
Este problema se agrava con la fila que se forma a la entrada y salida de Mítikah, debido a que por las mañanas y por las noches, camiones de transporte de personal que labora tanto en el Hospital San Ángel Inn, como en Mítikah, se estacionan en la esquina de Río Churubusco y San Felipe. Los administradores del hospital no se hacen responsables de brindar estacionamiento a sus usuarios y trabajadores.

▲ Esquina de Av. Río Churubusco y Calle San Felipe © [Google maps](#) [Consultado el 15 de Julio de 2024]

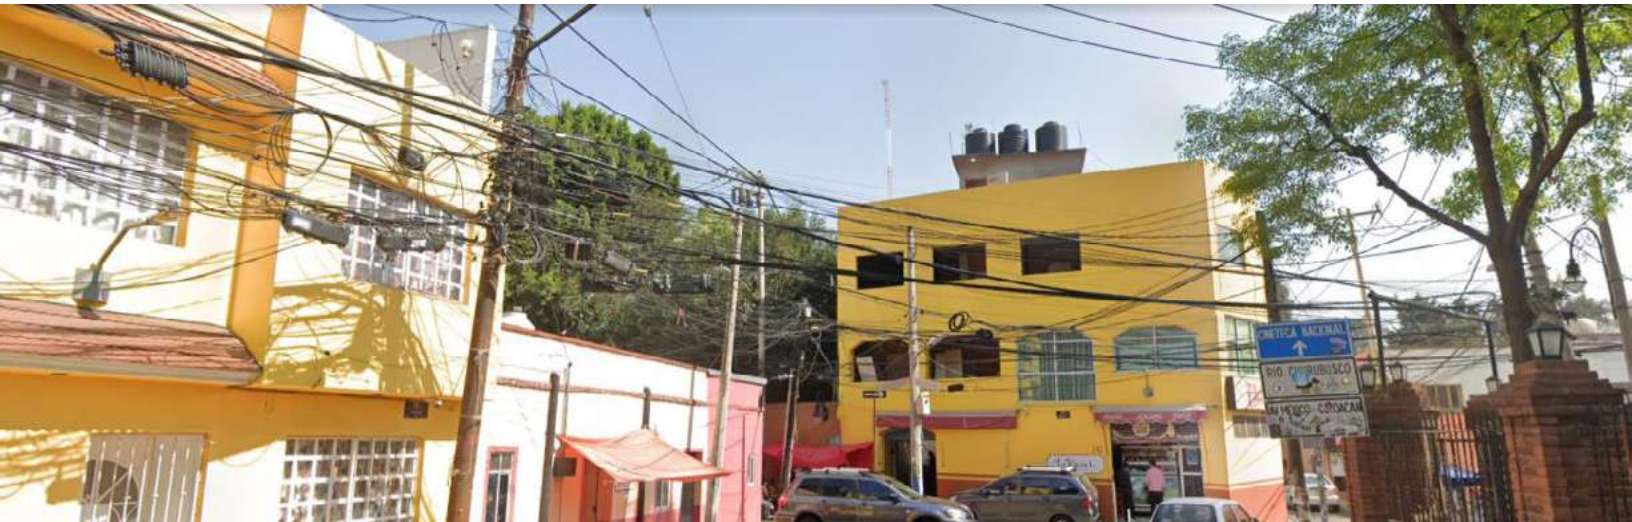
En el cruce de las calles Real de Mayorazgo y San Felipe, los vehículos de gran altura, provenientes de la descarga de mercancías y agua para el complejo comercial de Mítikah, quedan atorados en los cables de energía eléctrica, de televisión de paga, telefonía e internet. Esto, genera interrupción del libre tránsito de los vehículos, embotellamientos, ruido y contaminación. Lo anterior sucede porque los cables que-

▲ Calle Real de Mayorazgo, frente a la Iglesia de San Sebastián.
© [Google maps](#) [Consultado el 15 de Julio de 2024]

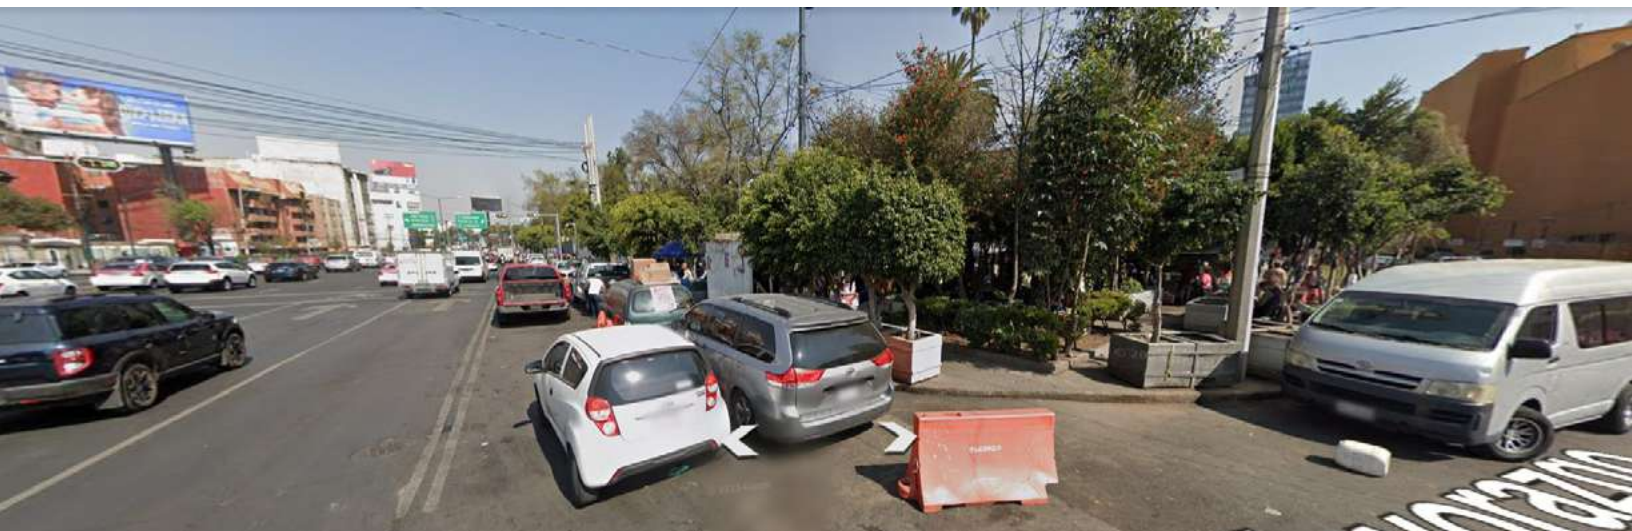
En esta esquina, y sobre todo en Av. Universidad, siempre hay vehículos estacionados, frente a la explanada del Metro Coyoacán. Estos vehículos pertenecen, en su mayoría, a los

▲ Intersección Av. Universidad y Real de Mayorazgo .
© Google maps [Consultado el 15 de Julio de 2024]

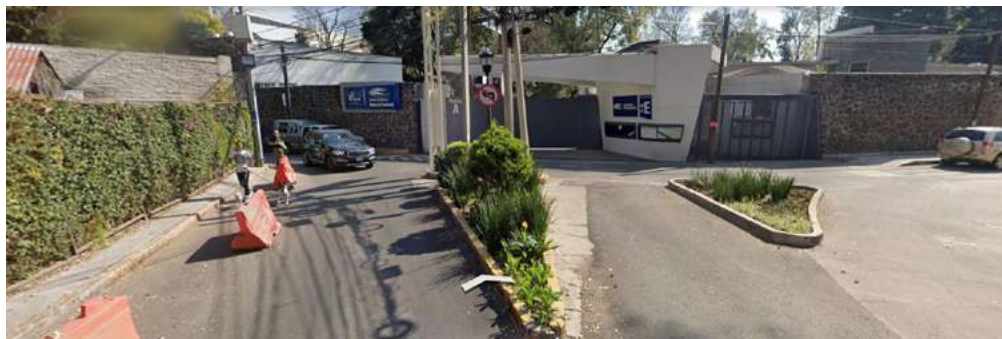
organiza el Centro Cultural Roberto Cantoral. Los administradores del recinto cultural no se hacen responsables de dotar de espacios de estacionamiento a sus visitantes.

▲ Incorporación de Mayorazgo de la Higera a Puente de Xoco.
© [Google maps](#) [Consultado el 15 de Julio de 2024]

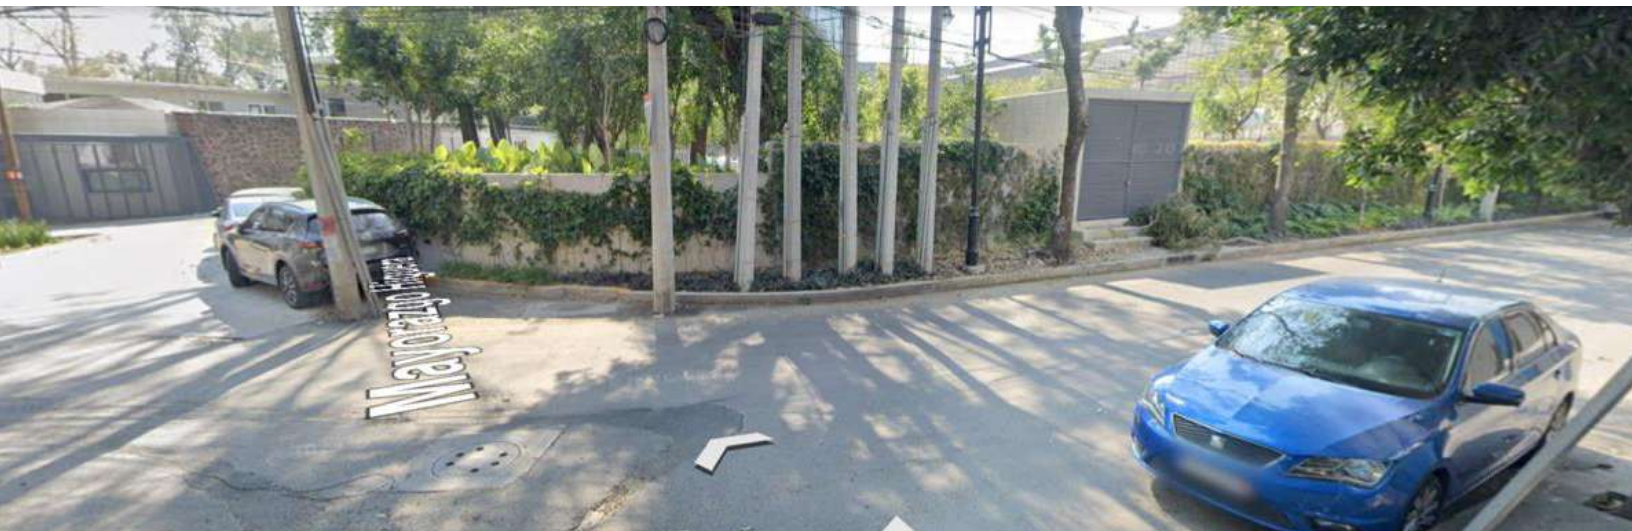
2. Inmediaciones del Centro Cultural Bancomer-Oficinas de la SEP, en las inmediaciones de la cuchilla Puente de Xoco y Mayorazgo, las áreas de circulación vehicular son ocupadas como estacionamiento por trabajadores y trabajadoras de las oficinas de la SEP, quienes se estacionan indebidamente tanto en las aceras de la cuchilla,

▲ Inmediaciones del Centro Cultural Bancomer-Oficinas de la SEP
© [Google maps](#) [Consultado el 15 de Julio de 2024]

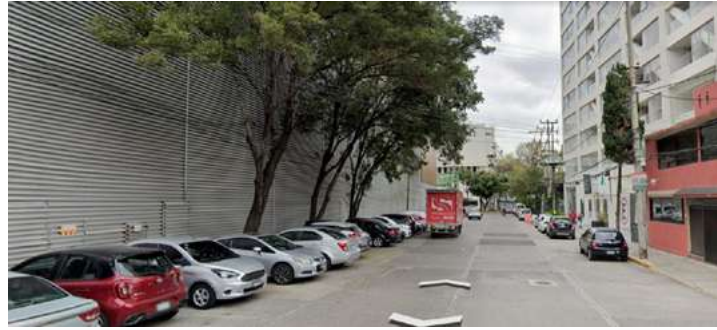
largo de la calle de Mayorazgo de Solís para esperar su turno de descargar, ocupando lugares de estacionamiento y haciendo lento el tránsito. Además de lo anterior, los vecinos reportan la presencia de “franeleros” quienes impiden el estacionamiento en esta zona si no se les paga una cuota que ellos mismos fijan.

▲ Calle Mayorazgo de Solís.
© Google maps. [Consultado el 15 de Julio de 2024]

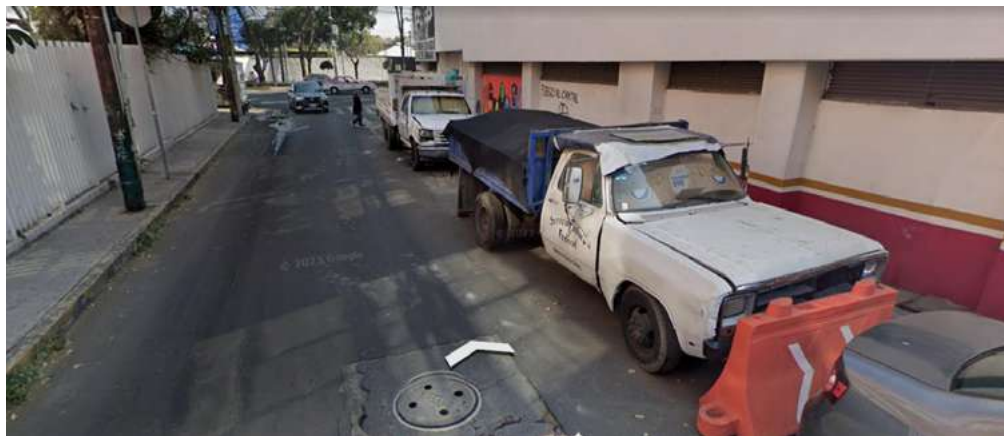
En la esquina formada por estas calles se presenta la obstrucción del estacionamiento y el libre tránsito de vehículos, debido a que en la acera sur de Puente de Xoco se estacionan vehículos pesados (grúa y camionetas), aparentemente descompuestos, que limitan el ingreso de vehículos, provenientes de México-Coyoacán hacia Puente Xoco, ocupando además lugares de estacionamiento a lo largo de esta acera, justo a un costado del INPI.

▲ Esquina Av. México Coyoacán y Puente de Xoco. © Google maps. [Consultado el 15 de Julio de 2024]

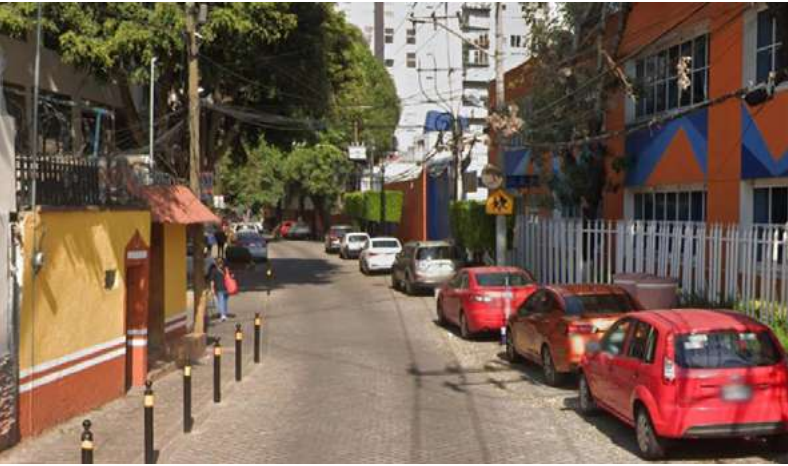
▲ Händel School y Templo Amistad Cristiana.
© Google maps. [Consultado el 15 de Julio de 2024]

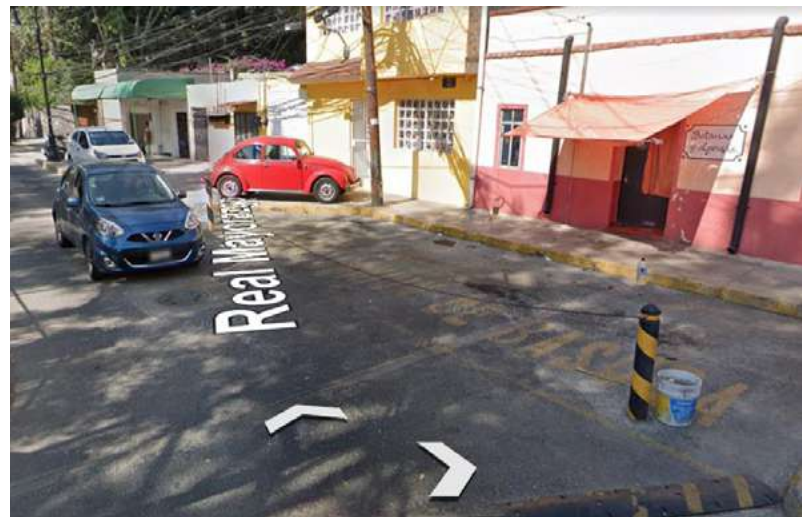
Con la construcción del complejo de Mítikah el recorrido del camión de basura al interior del Pueblo de Xoco fue modificado, ésto implicó que los vecinos que viven en la calle de Real de Mayorazgo establecieron un acuerdo para definir e identificar con una pinta en el asfalto, un espacio frente a la vivienda marcada con el número 78 de la calle de Real de Mayo-

▲ Calle Real de Mayorazgo. © Google maps.
[Consultado el 15 de Julio de 2024]
